# PHILIPS SERVICE MAANDBLAD

## M.F.-TRANSFORMATOREN IN DE AUTORADIOTOESTELLEN

247 B, 248 B, 249 B en 250 B.

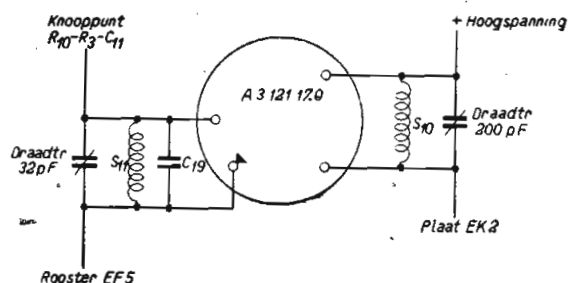
Fig. 1

Blijkt nu tijdens het trimmen, dat een of meer van deze ijzerkernen zo vast zitten, dat ze niet kunnen worden verdraaid, of breken zij hierbij af, dan mag worden aangenomen, dat dit is veroorzaakt door inwerking van vocht. De kernen zijn hierdoor aangetast en uitgezet, waardoor zij onwrikbaar vastzitten.

Het ligt voor de hand, dat een dergelijke spoel moet worden vervangen. In de praktijk is gebleken, dat het in zo'n geval gewenst is beide M.F.-transformatoren te vervangen, aangezien ook de andere spoel door het vocht zal hebben geleden.

De aansluiting van een en ander vindt u aangegeven in fig. 1 en 2.

Door onze eigen werkplaatsen wordt daarom gebruik gemaakt van de M.F.-transformatoren uit het toestel BX 360 A. Dit zijn de spoelbussen: A3 121 17.0 en A3 121 18.0.

In deze spoelbussen zijn geen regelbare afstemcapaciteiten ingebouwd, zodat de kringen met draadtrimmers moeten worden afgeregeld. Wel bevindt zich in iedere spoelbus over één der spoelen een vaste capaciteit. Het gevolg is, dat voor iedere transformator een draadtrimmer van max. 20 pF codenummer 28 212 18.0 en een van max. 200 pF codenummer 28 212 08.0 moet worden gebruikt.

In de oude tweede M.F.-transformator zitten bovendien twee keramische condensatoren ingebouwd, nml. C 40 en C 41. C 40 is de koppeldensator voor de AVR diode en C 41 is de condensator over de belastingsweerstand van de L.F. diode.

De capaciteit van de voor C 40 gebruikte keramische condensator wordt nu 82 pF en het codenummer 48 406 10/82E, en de capaciteit van C 41 wordt 220 pF en het codenummer 48 406 10/220E.

Deze beide condensatoren dienen buiten de nieuwe transformator te worden gemonteerd. De ruimte tussen de onderzijde van de tweede M.F.-spoelbus en de daarachter staande bus, waarin verschillende condensatoren en weerstanden zijn gemonteerd, is maar gering. Teneinde sluiting en kraken te voorkomen, moet om deze bus een stuk isolatiepapier worden gewikkeld. Dit papier kan bijv. uit de oude M.F.-transformator worden gehaald.

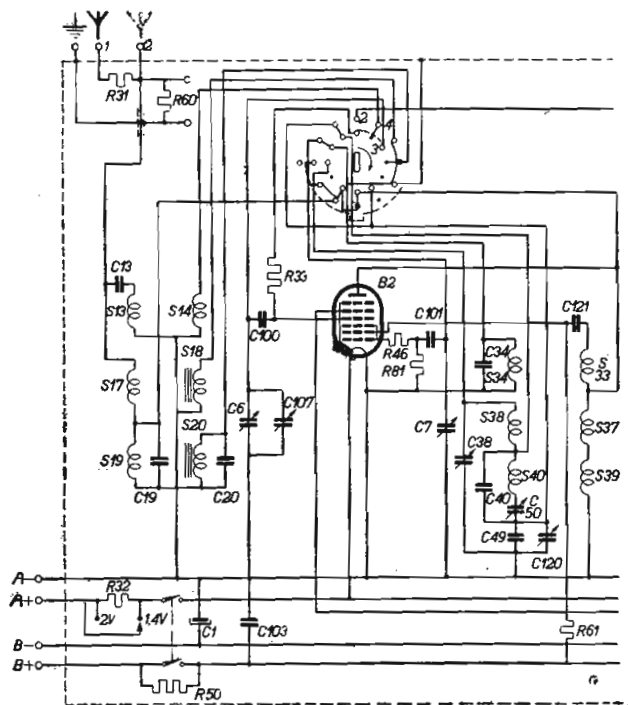
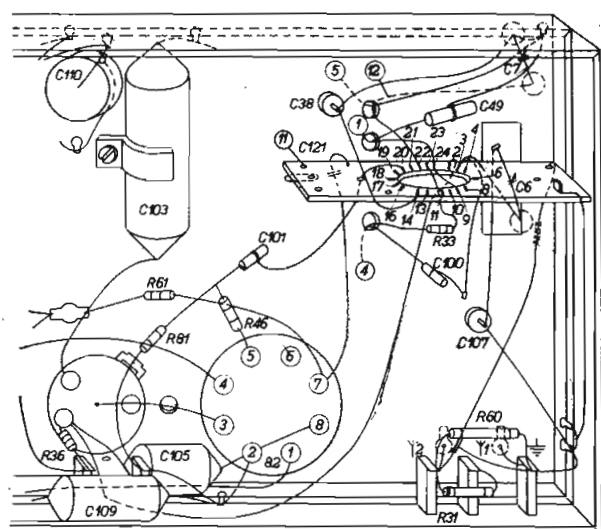
Fig. 4

Mocht U een toestel 611 B onderhanden krijgen, waarvan de opstelling der onderdelen en de bedrading niet met de service-documentatie overeenkomen, dan kunt U hiervoor in de onderstaande figuur de nodige gegevens vinden.

Een ander verschil vinden wij hierin, dat voor de oscillator parallelvoeding is toegepast. Dit heeft als voordeel, dat geen gelijkspanning op de oscillatorspoel is aangesloten. Onder bepaalde omstandigheden, waarbij wij denken aan vocht, kan corrosie in een spoel optreden, indien deze spoel op gelijkspanning is aangesloten. Door parallelvoeding wordt dus deze mogelijkheid voor corrosie van de spoel voorkomen. Wij zouden daarom willen adviseren bij toestellen 611 B welke U ter reparatie krijgt en waarin deze schakeling niet is aangebracht, het oscillatordeel van het schema aldus te wijzigen. Eveneens komen hiervoor in aanmerking de toestellen 614 B. Zoals in de figuren is te zien, zijn de condensatoren C 102, C 108 benevens de weerstand R 61 vervallen, terwijl C 121 als scheidingcondensator wordt gebruikt.

Dit heeft tot gevolg, dat voor het trimmen van het middengolfgebied een ander trimvoorschrift geldt. Bij dit nieuwe trimvoorschrift zijn de punten 1 t/m 6 gelijk aan de service-documentatie. Verder wordt het uitgebreid met de volgende punten:

7. C7 wordt kortgesloten en de sterkterege-  
laar op minimum ingesteld.
8. Een aperiodische versterker of hulpontvanger  
wordt via een condensator van 20 pF ver-  
bonden met de anode van B2. Achter het  
hulpapparaat wordt de outputmeter aange-  
sloten.
10. De hulpontvanger wordt afgestemd op  
546 kHz.
11. De te trimmen ontvanger wordt eveneens  
afgestemd op 546 kHz, door het instellen  
op grootste uitslag van de outputmeter.

13. C 120 wordt nu afgeregeld op max. uitslag van de outputmeter.
14. De punten 1/6 worden herhaald.
15. Tot slot worden de trimmers afgelakt.

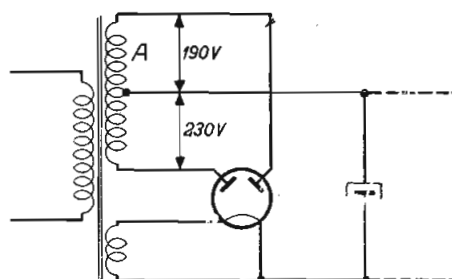
Fig. 1

Na ontvangst van deze gegevens werd de ontvanger in de werkplaats nogmaals aan een nauwkeurig onderzoek onderworpen en jawel, na vergelijking met een toestel van hetzelfde type bleek inderdaad het bromniveau bij geheel teruggedraaide sterkteregelaar hoger te liggen.

Na vele metingen bleek eindelijk, dat de spanning aan een der anodeplaten van de gelijkrichtbuis ca 40 volt lager was dan die aan de andere anodeplaat. Dit werd veroorzaakt door windingsluiting van de voedingstransformator in de ene helft van de secundaire wikkeling, aangegeven door A in figuur 1.

Na het vernieuwen van deze transformator bleek de zaak weer volkomen in orde te zijn. Uit het hier aangehaalde praktijkgeval blijkt alweer, dat men niet te gauw geneigd moet zijn om te zeggen: „Het toestel is O.K.”.
