# PHILIPS SERVICE MAANDBLAD

## VERVANGING VAN DE BUIS EF 5 DOOR EEN BUIS EF 9

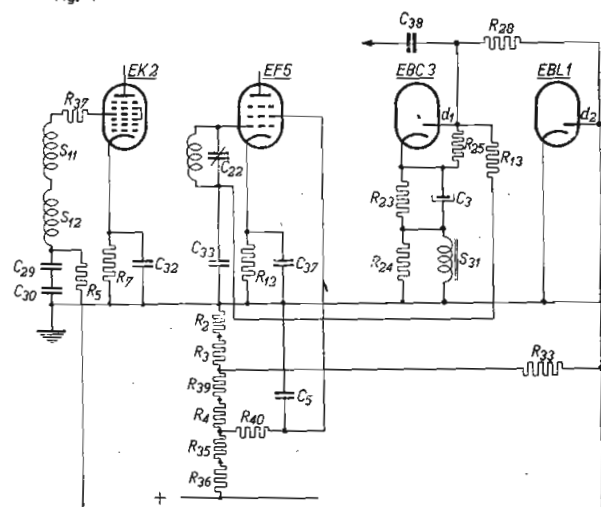
Fig. 1

Het zal duidelijk zijn, dat bij het vervangen van de EF 5 door de EF 9 het evenwicht in de A.V.R.-schakeling is verstoord, aangezien deze laatste buis een kleinere roosterruimte heeft dan de EF 5. Nemen we als voorbeeld het apparaat 750 A. Dit is een veel voorkomend type toestel, waarvan de schakeling veel overeenkomst vertoont met de toestellen 667 A en 890 A. Van dit toestel vinden we in fig. 1 de gedeelten van het principieschema getekend, welke voor onze bespreking van belang zijn. Beschouwen we het gedeelte van de A.V.R. nader, dan zien we, dat de buis EF 5 is aangesloten op de totale A.V.R.-spanning, maar dat de EK 2 daarentegen is aangesloten op de vertraagde A.V.R.-spanning van de 3-dioden-schakeling.

De buis EK 2 ontvangt dus minder A.V.R.-spanning dan de EF 5. Wordt nu de buis EF 5 vervangen door een EF 9, dan zal dit in een groot deel van ons land geen merkbaar verschil in resultaten opleveren. Uitgezonderd zijn echter de streken in de nabijheid van de Nederlandse omroepzenders. Vooral bij gebruik van een goede buitenantenne, bestaat hier de kans, dat bij ontvangst van een van deze zenders, de A.V.R. te kort schiet. Dit is dan kenbaar aan een blik-achtig vervormd geluid en bovendien moet voor

eenzelfde geluidsvolume als bij de ontvangst van zwakkere zenders, de sterkteregelaar verder worden ingedraaid. Wordt in zo'n geval de kathodestroom van de EF 9 gemeten, dan zullen we een abnormaal lage waarde vinden, b.v. 0,2 mA.

Is b.v. de isolatieweerstand van C29-C30 (zie fig. 1) te laag, dan betekent dit, dat slechts een gedeelte van de via  $R_5$  toegevoerde A.V.R.-spanning op het rooster van de EK2 komt.

Is daarentegen  $R_{33}$  onderbroken, dan zal de buis EK2 A.V.R.-spanning krijgen zonder vertraging, dus deze zal grotere waarde hebben.

Uit het bovenstaande volgt, dat de gemelde afwijkingen kunnen worden voorkomen, door de A.V.R.-schakeling zo te veranderen, dat aan de mengbuis een grotere A.V.R.-spanning wordt toegevoerd dan aan de M.F.-buis.

Dit kan vrij eenvoudig, nl. door het toepassen van „glijdende schermroosterspanning”. Hiertoe wordt het schermrooster niet aangesloten op een spanningsdeler, maar via een weerstand van 82 kohm direct met de volle anodespanning verbonden.

In het toestel 750 A kunnen deze beide veranderingen eenvoudig worden aangebracht:

1. door de schermroosterleiding waar deze aan  $R_{40}$  is verbonden los te nemen en via een weerstand van 82 kohm met de plus spanning te verbinden.
2. door de verbindingen van  $R_5$  en  $R_{13}$  waar zij aan  $d_2$  resp.  $d_1$  zijn verbonden te verwisselen.

Wij raden u daarom aan, steeds de A.V.R.-schakeling te controleren. Dit voorkomt narigheid, vooral in die gevallen, dat het toestel wordt gebruikt op een plaats waar betere ontvangst-condities bestaan dan in de service-werkplaats.

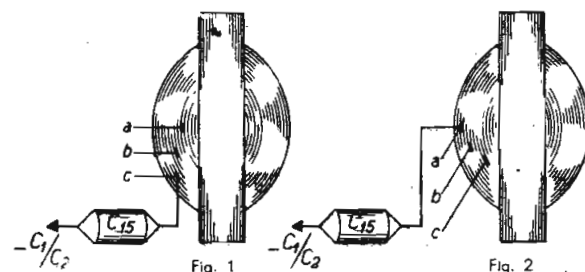
Met het oog op eventueel uitwisselen van deze transformatoren is het nuttig te weten, dat van deze transformatoren twee uitvoeringen bestaan. Deze onderscheiden zich door een verschillende plaatsing van de aansluitlippen van de secundaire wikkeling.

In fig. 1 en fig. 2 vindt U beide uitvoeringen getekend.

De uitvoering van fig. 1 zult U ook in de service-documentatie kunnen terugvinden en bovendien wordt voor reparatie-doeleinden deze uitvoering geleverd.

Van belang is verder, dat de ratelcondensator in de beide uitvoeringen aan een verschillende aansluitlip is bevestigd.

Hiermede moet dus bij het uitwisselen tegen een ander type rekening worden gehouden.
