# PHILIPS SERVICE MAANDBLAD

## VERLOPEN VAN DE AFSTEMMING OP K.G. BIJ DE TOESTELLEN BX 380 A en BX 380 U

## DE „PHILISHAVE" TYPE 7735

## INSTABILITEIT BIJ HET TOESTEL BX 670 V

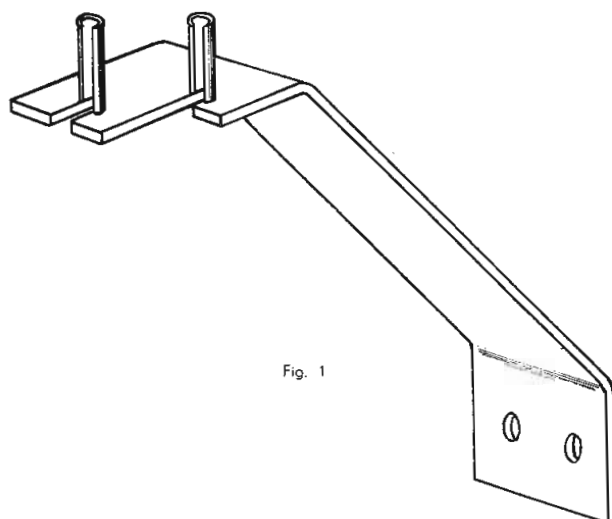
Fig. 1

Mocht de bezitter van een van bovengenoemde typen radiotoestellen er over klagen, dat de afstemming op K.G. verloopt, dan kan dit worden veroorzaakt, doordat de stand van de afstemcondensator verandert indien tegen het toestel wordt gestoten of doordat het toestel aan trillingen is blootgesteld. Dit kan b.v. merkbaar zijn, indien de kwaliteitsschakelaar wordt gebruikt.

1. De in fig. 1 getekende beugel, boven de aandrijfas, op het chassis geschroefd.

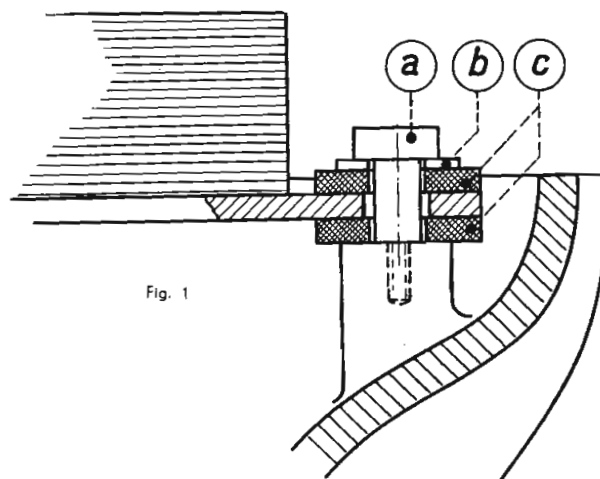
Fig. 1

1. De motor is in rubber opgehangen, waardoor een geruislozer gang is verkregen. Tot dit doel zijn de bevestigingsnokken in het huis lager gemaakt, zoals zichtbaar is, indien men de figuren 1 en 2 vergelijkt. Figuur 1 geeft de nieuwe bevestiging weer en figuur 2 de oude.

Hiervoor worden de drie bevestigingsgaten in het motorgestel, die oorspronkelijk een diameter van 3,6 mm hadden, uitgeboord tot 5 mm.

Zoals zichtbaar is in fig. 1, wordt de motor vastgezet met behulp van drie borstschroeven (pos. a), driemaal twee rubberringen (pos. c) en drie sluitringen (pos. b).

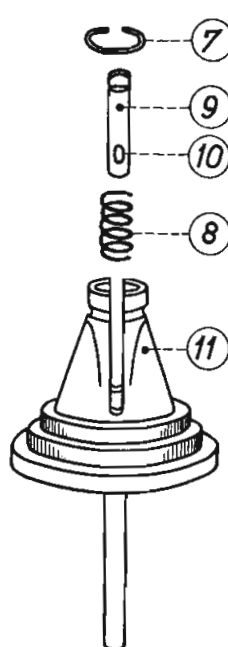
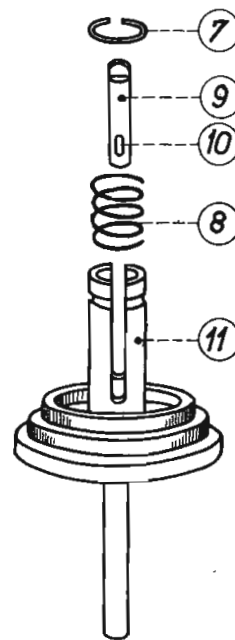
3. Voor meerdere sterkte is het „Philite” tandwiel voorzien van verdikkingen. Dit bracht mee, dat ook de drukveer (pos. 8) en de koppelstift (pos. 9) moesten worden gewijzigd. De nieuwe samenstelling is zichtbaar in fig. 3 en de oude in fig. 4. In het vervolg zullen tandwiel, veerring, drukveer, koppelstift en leipen uitsluitend in de nieuwe uitvoering en **als samenstelling** worden geleverd, zodat men hiermede bij het bestellen rekening dient te houden.

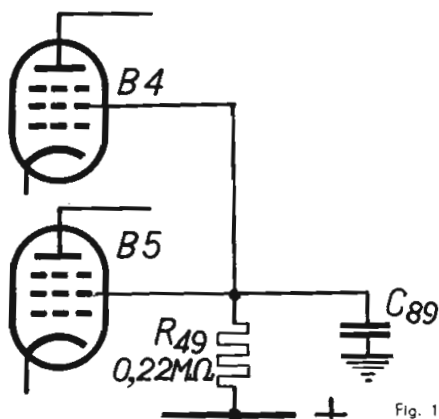
Fig. 1

Mocht bij bovengenoemd toestel enige instabiliteit, dus genereeroneiging worden waargenomen dan kan dit de volgende oorzaak hebben. Zoals in figuur 1 is getekend, worden de schermroos-

ters van de buizen B4 en B5 gevoed via de weerstand R49-0,22 megohm en zijn ze ontkoppeld door middel van de condensator C89. Door nu de beide schermroosters gescheiden te voeden en te ontkoppelen, kan het gemelde euvel worden verholpen. Zoals blijkt uit figuur 2, wordt
