# PHILIPS SERVICE MAANDBLAD

## DE PLATENWISSELAAR TYPE AG 1003

In aansluiting op de Service-Instructie over de platenwisselaar type AG 1003 die wij in de maand april j.l. gaven en als aanvulling op de Service-Documentatie van dit apparaat vindt u onderstaand een aantal belangrijke service-tips, waarvan u bij eventuele reparaties gemak zult kunnen ondervinden.

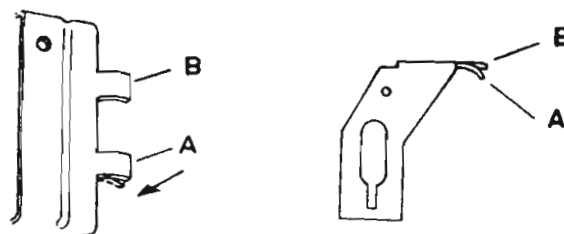
fig. 54

omhoog, dan krijgt het gehele mechanisme in geheven toestand een asymmetrische druk. Hierdoor heeft het hefmechanisme de neiging om iets te verdraaien. Dit laatste heeft als gevolg, dat de stift 102 op het frictieplaatje 101, gedurende het heffen steeds

tegen de baan van de commando-wals drukt. Hierdoor wordt de P.U.-arm tijdens het zakken, teneinde horizontale bewegingen te voorkomen, vastgehouden, waardoor de opzetmaten binnen zeer nauwe toleranties komen te liggen.

5. **Attentie:** Buig de pen 102 op het frictieplaatje 101 iets in de richting van de baan op de commando-wals, zodat alleen de punt van de pen 102 de baan op de commando-wals 128 kan raken.

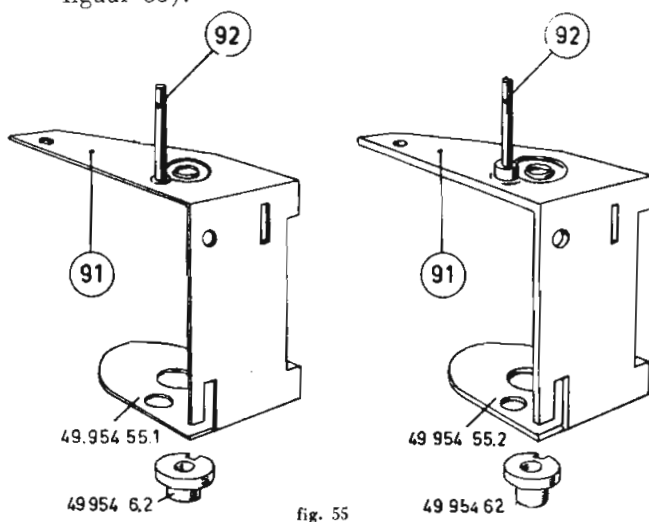
fig. 55

1. Ga na of er verschillen zijn bij het opzetten van de naald op de onderste en de bovenste plaat.
2. Zo ja, monteer dan een nieuwe hefbeugel 91 + stift 92 in het apparaat. Deze beugel is zwaarder uitgevoerd terwijl ook de stift 92 gewijzigd is (zie figuur 55).

3. **Attentie:** Wordt in een apparaat een nieuwe hefbeugel pos. 91 + stift pos. 92 gemonteerd, dan dient ook een nieuwe bus pos. 100 te worden aangebracht (zie figuur 55a in deze mededeling).
4. Bij gebruik van de oude bus pos. 100 bij de nieuwe beugel 91 komt het frictieplaatje 101 in de ruststand van het wisselmechanisme niet vrij.

Codenummer nieuwe beugel 91 + stift 92

= 49 945 97.1

Codenummer nieuwe bus pos. 100 = 49 954 62.3

Bovengenoemde onderdelen zijn in de apparaten gemerkt Ho 3 reeds ingevoerd.

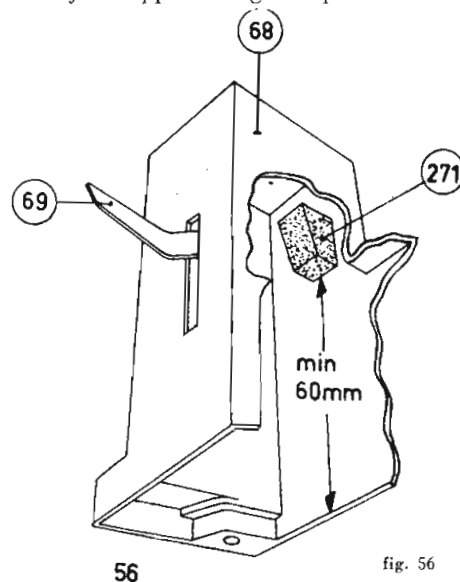
fig. 56

#### Taster pos. 69 blijft na het vallen van een 12" plaat in de toren 68 zitten

1. Ga na, of de taster 69 achter de beugel 44 geklemd zit.
2. Zo ja, dan de toren pos. 68 verwijderen.

3. Nu een viltje in de toren lijmen zoals is aangegeven in figuur 56 van deze mededeling.
4. Het viltje pos. 271 moet zodanig in de toren 68 gelijmd worden, dat als de tasterpunt 69 gelijk ligt met de voorzijde van de toren, de achterkant van de taster 69 tegen het viltje 271 stuit. Het viltje 271 is reeds bij de apparaten gestempeld Ho 7 toegepast.

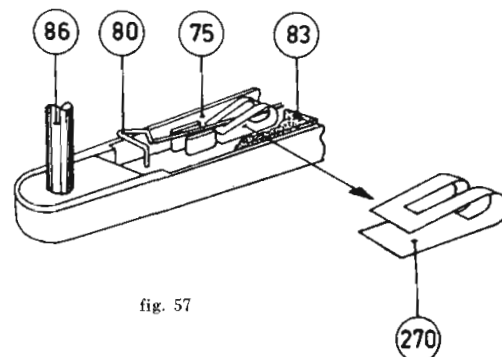
fig. 57

#### Het mechanisme stopt niet na het spelen van de laatste plaat

1. Ga na, of de P.U.-arm na het spelen van de laatste plaat de arrethaak 80 omhoog drukt en dus weer naar binnen draait.
2. Is dit het geval, en is de arrethaak 80 niet op de normale wijze in te stellen (zie hoofdstuk K van het Afregelvoorschrift), dan moet een nieuwe platendrukker pos. 75-83 codenummer 49 946 07.1, worden toegepast.

In deze platendrukker is een nieuwe arrethaak pos. 80 en een veer pos. 270 aangebracht, zodat de arrethaak pos. 80 niet meer kan blijven hangen (zie bijgaande figuur 57). Deze nieuwe platendrukker is reeds ingevoerd bij de apparaten met de stempeling Ho 6.

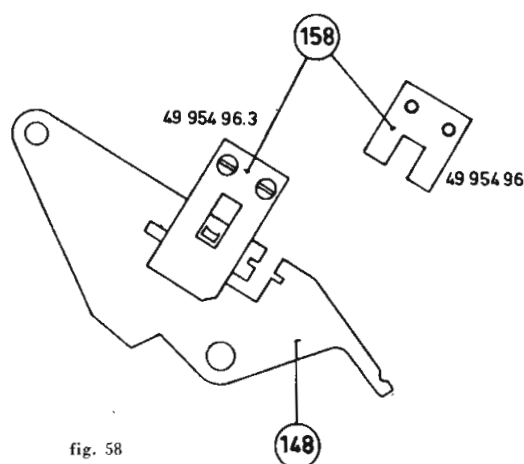
fig. 58

**Het apparaat wisselt slecht. De rollen pos. 152 vallen uit het apparaat tijdens het transport** (zie figuur 2 in de Service-Documentatie)

1. Controleer, of tijdens het wisselen de instellip op de wisselhefboom 148 tegen de plaat pos. 158 stuit.
2. Zo ja, dan genoemde lip iets naar beneden buigen (apparaat gezien in normale bedrijfstoestand), of indien nodig een nieuwe verlengde plaat pos. 158 codenummer 49 954 96.3 in het apparaat monteren. (Zie figuur 58 in deze mededeling.)
3. Vallen de rollen 152 tijdens het transport uit het

apparaat, dan is er teveel ruimte tussen de plaat pos. 158 en de driepoot pos. 147 (zie de Service-Documentatie).

4. Vervang ook in dit geval de plaat pos. 158 door een nieuwe (codenummer 49 954 96.3). De verlengde plaat is reeds in de apparaten gestempeld Ho 6 ingevoerd.

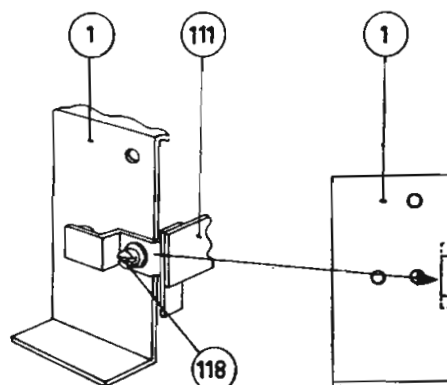
fig. 59

**Het apparaat jengelt**

1. Controleer, of de commando-as 124 te vast zit.
2. Met de lip 111 de speling in de as 124 zodanig instellen, dat deze juist voelbaar is (ca. 0,05 mm).
3. Ga na, of de commando-as 124 na het wisselen in de ruststand terug komt (De rol 152 is dan in de uitsparing in de nokkenschijf pos. 133) zie figuur 59

4. Komt de as 124 niet in de ruststand terug, doch blijft zij er net even vóór staan, dan is het profiel van het veertje pos. 134 niet juist.
5. Nieuwe veer pos. 134, codenummer 49 954 83.0, in de nokkenschijf 133 monteren.
6. Ga na, of de nok 129 op de commando-wals 128 de lip 114 van de P.U.-kortschuifschakelaar, in de rusttoestand, niet te ver naar binnen drukt (zie figuur 52 in de Service-Documentatie). Dit ver naar binnen drukken van de lip 114 kost onnodige kracht, waardoor de commando-as minder gemakkelijk in de ruststand komt.

7. De lippen 113 en 114 zodanig instellen, dat in de rustpositie van de commando-as, de afstand tussen de lippen 113 en 114 ca. 1 mm bedraagt. Het is n.l. mogelijk dat, doordat de commando-as na het wisselen niet in de ruststand terug keert, het apparaat jengelt. De onderzijde van de worm op de draaitafel pos. 165 raakt dan bij elke omwenteling de laatste tand van het nylon tandwiel pos. 137 waardoor de draaitafel wordt afgeremd.
8. Ga na, of het tussenwiel 195 vastgelopen is. Zonodig smeren of vernieuwen.

De nieuwe schakelaar, codenummer 49 946 77.1, past niet in de beugel aan de montageplaat pos. 1. De bevestigingsstrip 111 van de P.U.-schakelaar is n.l. iets breder gemaakt. Bij vervanging van de schakelaar, moet de uitsparing in deze beugel uitgevijld worden zoals figuur 59 in deze mededeling aangeeft.

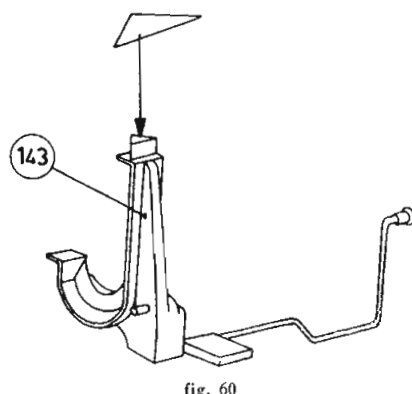
fig. 60

**De draaitafel loopt vast, tasterbeugel 144 verwrongen**

1. Ga na, of de punt van de nylon taster pos. 143 scherp is (zie figuur 60 in deze mededeling).
2. Is dit niet het geval, dan kan het wigvormige profiel onder aan de draaitafel precies tegen de stompe punt van de taster pos. 143 stuiten. Dit heeft bovengenoemde verschijnselen tot gevolg.
3. De punt van de taster 143 met een scherp mes aanscherpen (niet aanvlijen).
4. Indien nodig, het wigvormige profiel onder aan de draaitafel met een vijltje iets scherper maken.
