# PHILIPS SERVICE MAANDBLAD

ORGAAN SPECIAAL BESTEMD VOOR  
LEDEN VAN HET INSTITUUT VAN ERKENDE  
SERVICE HANDELAARS IN NEDERLAND

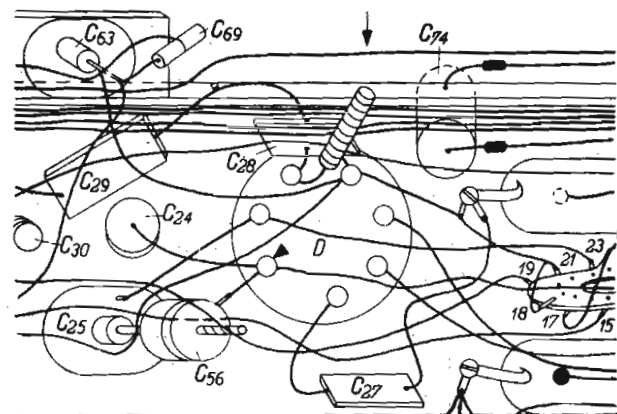
Het sedert kort in de handel gebrachte radio-toestel 681 X is uitgerust met een tweede kortegolfband (KG 3), waarvan de laagste frequentie niet aansluit aan de hoogste frequentie, waarop in het middengolf-bereik (MG) kan worden afgestemd. In een gebied tussen 1720 en 1840 kHz is geen ontvangst mogelijk, zodat de frequentie 1805 kHz niet kan worden ontvangen.

Voor het KG 3-gebied is dit niet zo hinderlijk en is slechts een kleine wijziging in de schakeling nodig. Een bevredigende oplossing wordt n.l. verkregen door een draadtrimmer van 200 pF parallel te schakelen aan de paddingcondensator C28. Om er zeker van te zijn, dat de gewenste visserijzender binnen het bereik van onze afstemming valt, wordt getrimd op 1800 kHz.

1. parallel aan C28 wordt een draadtrimmer van 200 pF aangebracht, zoals aangegeven in de figuur.
2. op de afstemcondensator wordt de 15° mal aangebracht en de afstemcondensator zover uitgedraaid, totdat het stripje op de as ervan tegen de 15° mal stuit.

3. Aan de antennebus van het toestel wordt een signaal van 6 MHz van de service-oscillator toegevoerd, waarna antenne- en oscillatorkring worden afgeregeld op maximum aanwijzing van de output-indicator.
4. De 15° mal wordt verwijderd, de afstemcondensator geheel ingedraaid en de service-oscillator ingesteld op 1800 kHz, waarna de draadtrimmer wordt afgetrokken, totdat de outputmeter maximum output aanwijst.

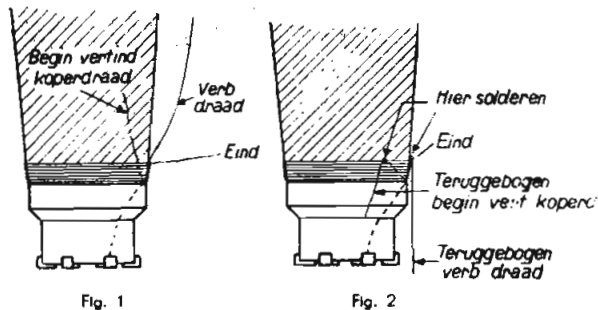
Bij een enigszins ruwe behandeling van de buis kan het licht voorkomen, dat de huls los raakt van de ballon en hierdoor 't verbindingsdraadje geen goed contact maakt met de metallisering, hetgeen kraken en genereren kan veroorzaken. In de meeste gevallen gelukt het op de volgende manier om de buis weer bruikbaar te maken: het gedeelte van de verbindingsdraad, dat rond de ballon is gewikkeld, wordt losgenomen, blank geschraapt en in de lengterichting langs de buis gelegd, zie fig. 1.

Nu wordt een weinig necolcement of een dergelijk sneldrogend plakmiddel, waarin celluloid is opgelost, tussen huls en ballon gebracht, waarna ze tegen elkaar worden gedrukt. Met behulp van een elastiekje of touwtje wordt de huls en ballon bij elkaar gehouden en het geheel te drogen gelegd. Zodra de lijm hard is geworden, kan de reparatie worden afgewerkt.

Een aantal slagen vertind koperdraad van 0,5 mm wordt netjes naast elkaar bij de huls om de ballon gelegd (over de verbindingsdraad), en wel zoveel slagen als nodig zijn om een goed contact met de metallisering te verzekeren, zie fig. 1.

De einden van de vertinde draad worden in elkaar gedraaid, de verbindingsdraad wordt teruggebogen en voorzichtig met een flink hete soldeerbout aan de wikkeling vastgesoldeerd (vastgetipt), zie fig. 2.

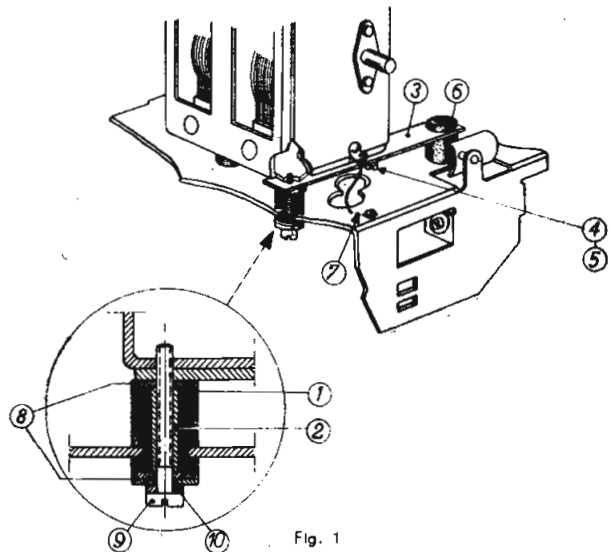
Bij een aantal apparaten 209 U is de afstemcondensator op rubber gemonteerd, teneinde microfonisch effect tegen te gaan. Mocht dit bij het betrokken apparaat niet het geval zijn, dan verdient het aanbeveling deze verbetering alsnog aan te brengen.

7. Door middel van een schroef met verende sluitring wordt een metalen beugel tegen de afstemcondensator aangebracht, zie pos. 3, 4 en 5 in fig. 1. In deze beugel wordt eveneens een rubbertulle aangebracht, zie. pos. 6 in fig. 1.

8. Aan het aardpunt van de afstemcondensator wordt een blank draadje van 4,5 cm lengte gesoldeerd (fig. 1, pos. 7).
9. Door middel van twee schroeven wordt nu de condensator vastgezet (zie fig. 1, pos. 9), waarbij zowel boven als onder de rubbertulle een sluitring en bovendien onder de kop der schroeven een verende sluitring wordt aangebracht. (Zie pos. 8 en 10 in fig. 1.) Onder de kop van de voorste schroef (zie fig. 1, pos. 8) worden twee sluitringen gebruikt, aangezien anders de schroef de vaste platen van de condensator zou raken en hierdoor de condensator zou kortsluiten. Eveneens moet worden opgelet, dat de afstemcondensator geen sluiting maakt tegen het huis van de electrolytische condensator.

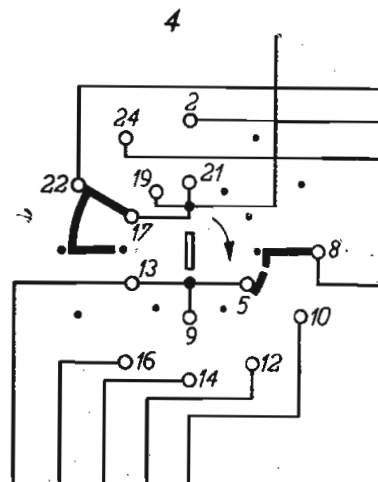
Fig. 1

- a. In het principeschema van bovengenoemd apparaat komt een onjuistheid voor in de tekening van schakelaarsectie 4. Het rotorcontact bij punt 22 dient gelijk te zijn aan dat bij het overeenkomstige punt in de schakelaarsecties 2 en 6, en zoals aangegeven in figuur 1.
- b. In de lijst van onderdelen en gereedschappen op blz. 4 zijn de codenummers van de segmenten 5 en 6 van de golfgebiedschakelaar onderling verwisseld. Deze moeten dus zijn: schakelsegment no. 5 — codenr. A3 198 24.0. schakelsegment no. 6 — codenr. A3 198 62.0.
