# PHILIPS SERVICE MAANDBLAD

## HET VOORKOMEN EN BESTRIJDEN VAN RADIOSTORINGEN VEROORZAAKT DOOR TL-BUISLAMPEN

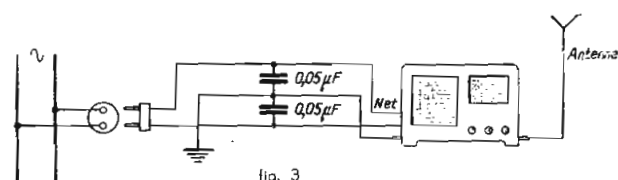
1e. de toepassing van een netfilter, zoals in fig. 3 en 4 is aangegeven,

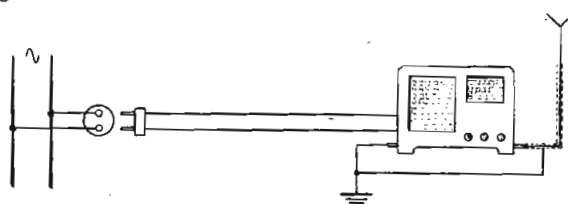
fig. 5

2e. het afschermen van de antenne-invoerdraad (zie fig. 5), waarbij de afscherming aan aarde moet liggen, evenals de aardaansluiting van het toestel. N.B. Dit is dus niet zonder meer mogelijk bij de gelijk-wisselstroomtypen, zoals de „Philetta”, waarbij het chassis direct met het net is verbonden en welk toestel dus nimmer mag worden geaard.

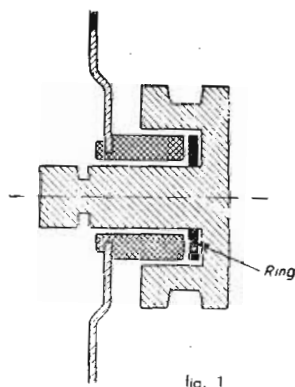
fig. 1

### FOUTIEVE SCHAAALANWIJZING BIJ HET TOESTEL HX 472 A.

Bovengenoemde fout kan optreden indien het aandrijfkoord slipt over het messingwielje op de schaalbak.

Deze fout kan worden verholpen door het aanbrengen van een hardpapieren ringetje tussen de lagerbus in de schaalbak en het messingwielje. Dit is verduidelijkt in fig. 1.

Het codenummer van het hardpapieren ringetje is: A3 322 00.0.
