# PHILIPS SERVICE MAANDBLAD

## DE AUTOMATISCHE PLATENWISSELAAR, TYPE 2972

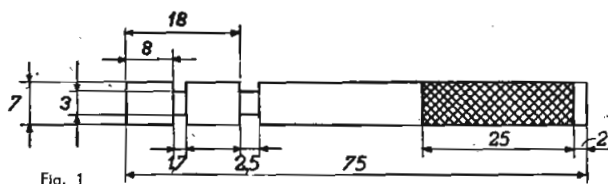
- a. De slag van de wisselplaat, pos. 5d, zo worden ingesteld, dat het beweegbare deel van de centrumpen geheel naar binnen wordt getrokken tijdens het wisselen.  
In de speelstand moet het beweegbare deel in één lijn liggen met het vaste deel. Deze slag kan worden ingesteld door de stift, pos. 26, in het ovale gat van de bedieningsarm, pos. 2 d, te verplaatsen. Indien hierdoor het mechanisme te zwaar gaat lopen, moet het excenter, pos. 32, en eventueel het lagerplaatje, pos. 34, worden nagesteld.
- b. De nieuwe uitvoering van de centrumpen worden gebruikt. Het codenummer hiervan is 49 925 29.0.  
Het vaste gedeelte van deze pen heeft een vlakke bovenkant.
- c. Het is begrijpelijk, dat de dikte van de platen aan bepaalde maten is gebonden. Gebruikt mogen worden platen, waarvan de dikte ligt tussen 1,7 en 2,5 mm. Om deze maten te

kunnen controleren, verdient het aanbeveling om onderstaande mal te maken. Zie fig. 1.
