# PHILIPS SERVICE MAANDBLAD

## HET BEPROEVEN VAN PENTHODEN IN DE APPARATEN GM 7630 en GM 7633

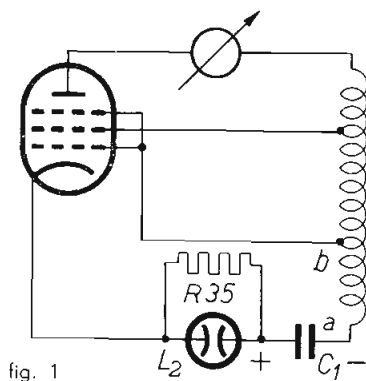
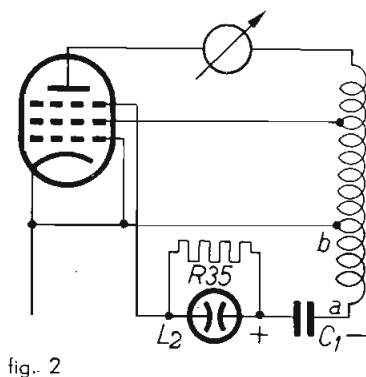
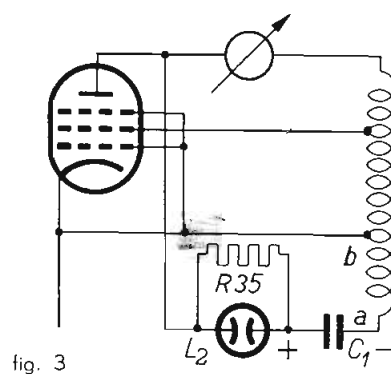
Indien een penthode b.v. een buis AF 3 in warme toestand wordt gecontroleerd op kortsluiting van de elektroden, kan het voorkomen, dat het neonlampje L2 niet op de juiste wijze functioneert en zodoende een verkeerde conclusie wordt getrokken over de toestand van de buis. Worden nl. de drukknoppen 1 t/m 9 na elkaar ingedrukt dan licht L2 op bij het indrukken van knop 5 (g 3). Pas na het indrukken van knop 8 dooft het neonlampje. Dit kan als volgt worden verklaard:

Bij het neerdrücken van knop 4 wordt de condensator C1 opgeladen en wel tot aan de topwaarde van de over a-b staande spanning, zie fig. 1. Het stuurrooster, doorverbonden met het

remrooster, vormt met de kathode een diode. Bij het neerdrücken van knop 5 (zie fig. 2) wordt, als b positief is ten opzichte van a, het schermrooster positief ten opzichte van de kathode en loopt er een elektronenstroom naar het schermrooster en de anode.

Ondanks de tegengesteld gerichte wisselspanning over a-b, blijft door de gelijkspanning over C1 het remrooster ca 30 V positief t.o.v. de kathode. Er ontstaat hierdoor secundaire emissie van g2, waardoor C1 nog verder wordt opgeladen. Gedurende dit proces zal L2 blijven oplichten. Door het neerdrücken van knop 8, zie figuur 3, wordt L2 met de anode verbonden. C1

wordt nu door de anodestroom ontladen, waardoor L2 zal doven. Geschiedt het neerdrücken der knoppen in de volgorde 9—1 dan is bij het neerdrücken van knop 5 de condensator C1 nog niet opgeladen. Dit geschiedt immers bij het neerdrücken van knop 4. Gedurende de aanwezigheid van anodestroom is het remrooster negatief (de anode is positief t.o.v. de kathode) en L2 licht niet op. Het bovengenoemde verschijnsel kan optreden bij alle penthoden, waarbij g3 niet inwendig is doorverbonden met de kathode.

Het verdient dus aanbeveling de knoppen in te drukken in de volgorde 9—1.

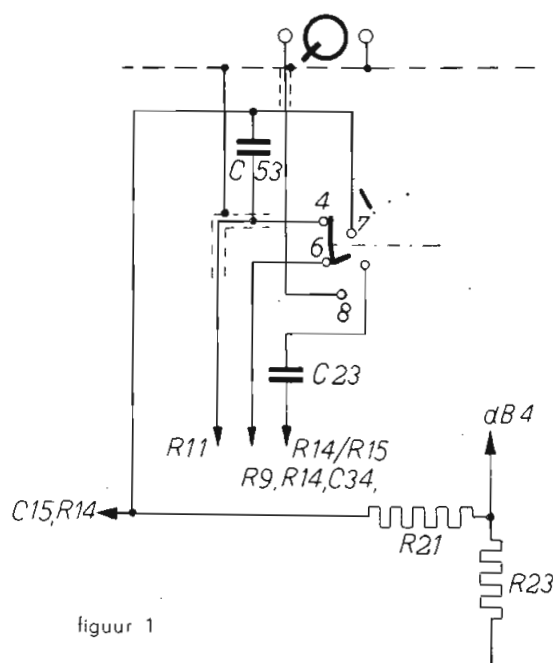
figuur 1

Indien de bezitter van een toestel BX 690 A er over klaagt, dat zwakke radio-ontvangst wordt gehoord tijdens het gebruik van een gramfoonopnemer, dan kan dit worden veroorzaakt doordat het gedetecteerde radiosignaal door inductie van de bedrading op de L.F.-versterker wordt overgedragen.

Als oplossing hiervoor wordt de detector uitgeschakeld in de stand gramfoon, door via de gramfoonenschakelaar en R11 een negatieve spanning, afkomstig van de A.V.R., toe te voeren aan de detectiediode van B2 (EAF 42).

Tevens moeten de verbindingen naar de stekerbuisplaat voor de gramfoonopnemer worden verlegd.

De hiertoe aan te brengen veranderingen zijn aangegeven in de figuren 1 en 2.

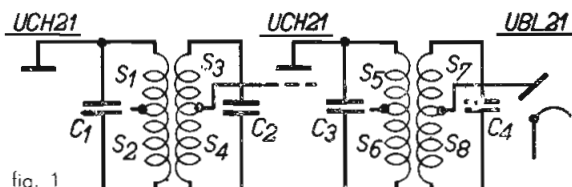
fig. 1

De M.F.-transformatoren met codenummer A3 120 20.1 en A3 120 21.2, voorkomende in de apparaten van de „Philetta“-serie, zullen in de toekomst niet meer worden geleverd. Hiervoor in de plaats moet de universele M.F.-transformator met codenummer A3 121 94.2 worden gebruikt.

In de onderstaande figuren 1 en 2 is aangegeven, hoe de spoelen moeten worden aangesloten. Voor het afregelen van de nieuwe M.F.-trans-

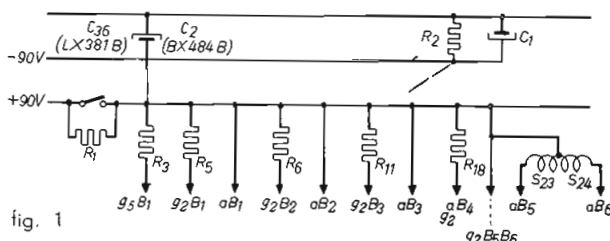
fig. 1

Teneinde bij bovenstaande apparaten de mogelijkheid van corrosieverschijnselen in de uitgangstransformator te voorkomen, is de oorspronkelijke schakeling, zie fig. 1, veranderd in die van fig. 2.
