# PHILIPS SERVICE MAANDBLAD

| AG 1000 | AANVULLING ONDERDELENLIJST | SM 53.3—5 |

| 2508—E02 | AANVULLING ONDERDELENLIJST | SM 53.3—6 |

SM 53.3—1

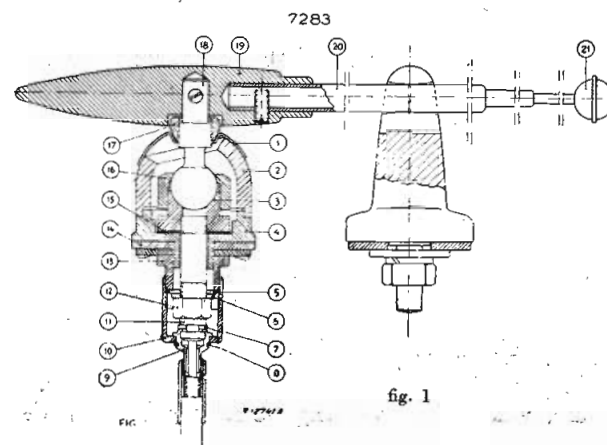
Teneinde de toepassingsmogelijkheden nog meer te vergroten, wordt de autoradio-antenne type 7283 voortaan geleverd in een nieuwe uitvoering met twee steunpunten. Zoals uit fig. 1 blijkt, is de tweede isolator verschuifbaar over het dikste deel van de antennestaaf, waardoor een betrekkelijk grote vrijheid ten opzichte van de afstand tussen de beide steunpunten is verkregen.

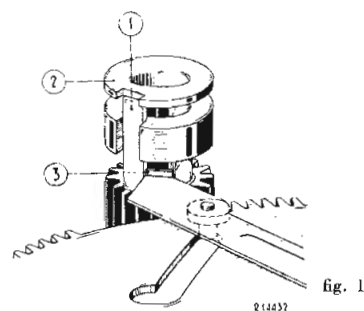
fig. 1

Deze meenemer (pos. 127, fig. 8 in de service-documentatie) is vervangen door een andere, waarvan de neus pos. 3 in fig. 4a van de service-documentatie een andere vorm heeft gekregen, terwijl bovendien de fiberschijf is vervallen. Ook in dit geval blijft de oorspronkelijke uitvoering van het onderdeel (met de fiberschijf) leverbaar ten dienste van de apparaten die hiermede zijn uitgerust.

Door deze wijziging is de instelling van de arreterstand van de commandoschijf eenvoudiger geworden (zie ook onder punt 3—IX in de service-documentatie).

1. De bevestigingsschroeven van de arreterbeugel (pos. 135 in fig. 9 van de service-documentatie) worden één slag teruggedraaid. De neus van de meenemer (pos. 3 in de hierbijgaande figuur 1) moet vervolgens zover mogelijk naar de hoofdas worden geschoven (pos. 2 in fig. 1). Nu verschuift men de arreterbeugel zodanig dat de neus van de meenemer precies de nok (pos. 1 in fig. 1) in het midden raakt. De bevestigings-

schroeven van de arreterbeugel kunnen dan weer worden aangedraaid, waarna moet worden gecontroleerd of de nok op de commandoschijf soepel in de bladveer van de arreterbeugel glijdt en de arretering voldoende is.

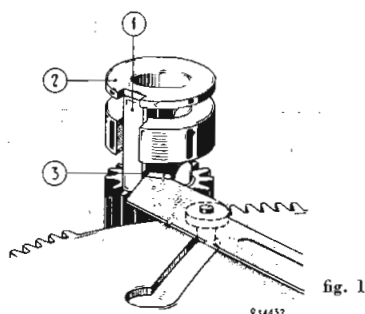
fig. 1

De oorspronkelijke meenemer op de commandoschijf kan bij de nieuwe commandoschijf worden gebruikt; deze blijft trouwens leverbaar. Ook kan de in fig. 2 getekende meenemer met codenummer 49 928 76.1 worden toegepast. De neus hiervan heeft een andere vorm en de fiberschijf is daarbij vervallen. In dit geval geschiedt de instelling van de arreterstand van de commandoschijf als volgt:

De bevestigingsschroeven van de arreterbeugel worden een slag los gedraaid. De neus van de meenemer (pos. 3 in bijgaande fig. 1) moet nu zover mogelijk naar de hoofdas (pos. 2 in bijgaande fig. 1) worden gedrukt. Vervolgens wordt de arreterbeugel zodanig verschoven dat de neus van de meenemer precies het midden van de nok (pos. 1 in figuur 1) raakt. De bevestigingsschroeven van de arreterbeugel worden dan weer vastgezet

en tot slot wordt gecontroleerd of de nok op de commandoschijf soepel in de bladveer van de arreterbeugel glijdt en de arretering toch voldoende is.

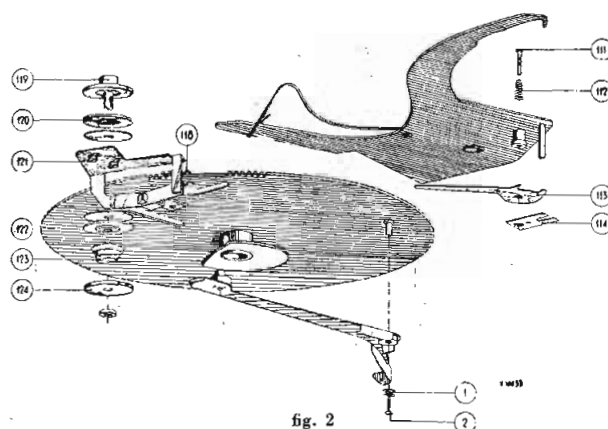
fig. 2

Voortaan wordt hiervoor geleverd een gewijzigde uitvoering onder codenummer 49 928 75.0. Deze wijkt af wat betreft de bevestiging van de meenemer. Daarom moeten dan worden gebruikt de ring, pos. 1 in bijgaande figuur 2, die een speciale vorm heeft en de schroef pos. 2 in deze figuur.

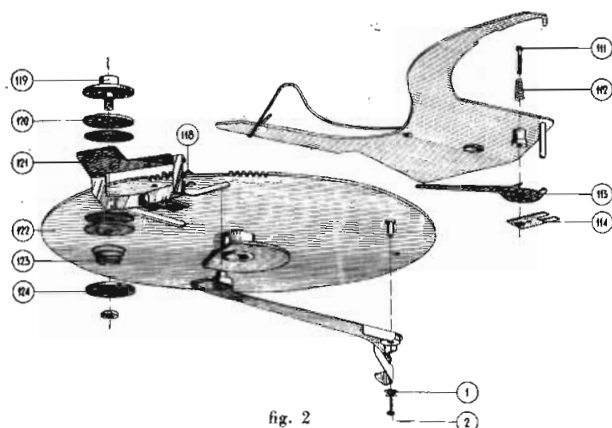
fig. 2

Het asje waar de meenemer om draait, is vervangen door een asje met draadgat. Hierdoor is de klemring (pos. 125 in fig. 9 van de service-documentatie) vervallen en vervangen door de schroef (pos. 2 in de hierbij opgenomen fig. 2).

De ring (pos. 126 in fig. 9 van de service-documentatie) is vervangen door de ring (pos. 1 in fig. 2). De klemring (pos. 125, fig. 9 van de service-documentatie) blijft leverbaar voor de ongewijzigde apparaten.

ook de commandoschijf een ander codenummer gekregen. Voortaan zal uitsluitend deze uitvoering worden geleverd, waarbij de ring (pos. 1 in fig. 2) en de schroef (pos. 2 in fig. 2) worden gebruikt voor bevestiging van de meenemer.

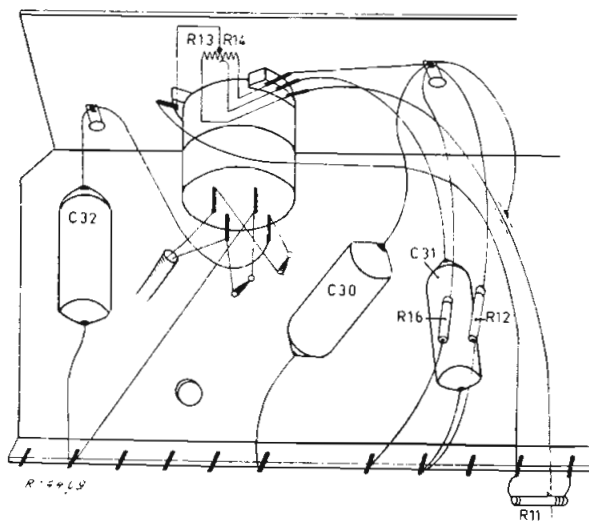
fig. 1 →

Gedurende de fabricage zijn voor R13—R14 twee potentiometers gebruikt in verschillende uitvoeringen nl.:

- een grote potentiometer, zoals aangegeven in de service-documentatie met codenummer 40 550 34.0.
- een kleine potentiometer met vaste as en geschikt voor ééngatsmontage.

Indien de onder b. genoemde potentiometer eventueel moet worden uitgewisseld, dient te worden gebruikt een kleine potentiometer met losse as. De as wordt vastgezet met een stelschroefje van  $3 \times 4$  mm.

Tevens moet de bedrading van de apparaten, waarin deze kleine potentiometer voorkomt, worden gewijzigd volgens fig. 1.
