HOOFDSTUK XIII.

Laagfrequent-versterking.

HOOFDSTUK XIV.

Moeilijkheden bij h.f. versterking.

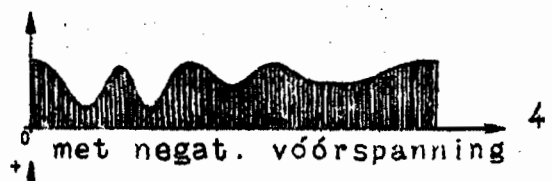
Tijdens de positieve halve periode zou een roosterstroom optreden en de telefoonstroom zou vervormd worden (fig. 4). We geven daarom het rooster der l.f. buis een negatieve vóórspanning met behulp van een batterijtje en krijgen nu een roosterspanning en anodestroom resp. voorgesteld door fig. 5 en 6.

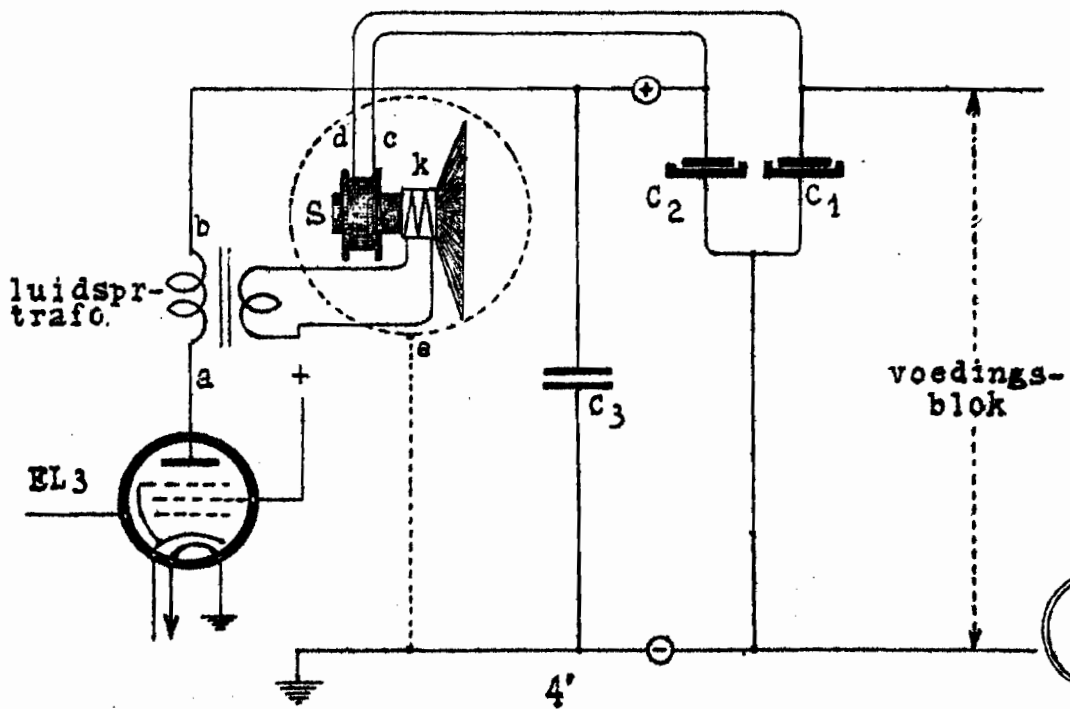
Nog andere fouten kunnen echter bij het voorbereidend onderzoek aan de dag treden. Zien we daartoe eerst even, hoe een moderne electro-dynamische luidspreker is aangesloten. Zie fig. 4'.

De aansluiting aan de plaat van de eindbuis geschiedt door middel van een l.f. transformator, die men in dit geval luidspreker-trafo, aanpassings-trafo of uitgangstrafo noemt. Door het luidspreker-spoeltje (spreek-spoeltje) gaat dus geen gelijkstroom.

Verder heeft deze luidspreker een bekrachtigings-wikkeling. Deze bekrachtigingswikkelling wordt, zoals in de figuur duidelijk te zien is, tevens gebruikt als afvlak-smoorspoel van het voedingsblok.

S is de bekrachtigings-spoel van de luidspreker, zij dient tevens als afvlak-smoorspoel van het voedings-blok; (k is conus-spoeltje (spreek-spoeltje)).

In het naar de luidspreker lopende snoer komen dus vijf draden voor, die verbonden zijn aan de punten a, b, c, d en e (e is luidspreker-chassis).

Zijn alle spanningen normaal, dan heeft d een spanning van rond 300 volt; de spanning in b en c is iets lager, vanwege de weerstand van de smoorspoel, en de spanning in a, is weer iets lager dan in b en c, vanwege de weerstand van de primaire van de l.f. trafo. Klopt dit (het komt op een paar tiental volts meer of minder niet aan), dan is alles in orde en kan tot het eigenlijk onderzoek worden overgegaan.

De waarschijnlijke fout zal zijn C1, welke is doorgeslagen of een defecte gelijkrichtbuis (aangenomen natuurlijk dat de voedings-trafo in orde is bevonden).

Als C2 is doorgeslagen, zal d altijd nog enige spanning hebben, immers er gaat dan nog altijd enige stroom door S.

Ook als C1 of C3 is doorgeslagen heeft hetzelfde plaats. (C3 dient voor het afsnijden der hoge tonen, welke via deze condensator naar de aarde afvloeien. Hij is echter lang niet altijd aanwezig.)
