PHILIPS
ABC
RADIO

Service

B4X11A
B4D11A

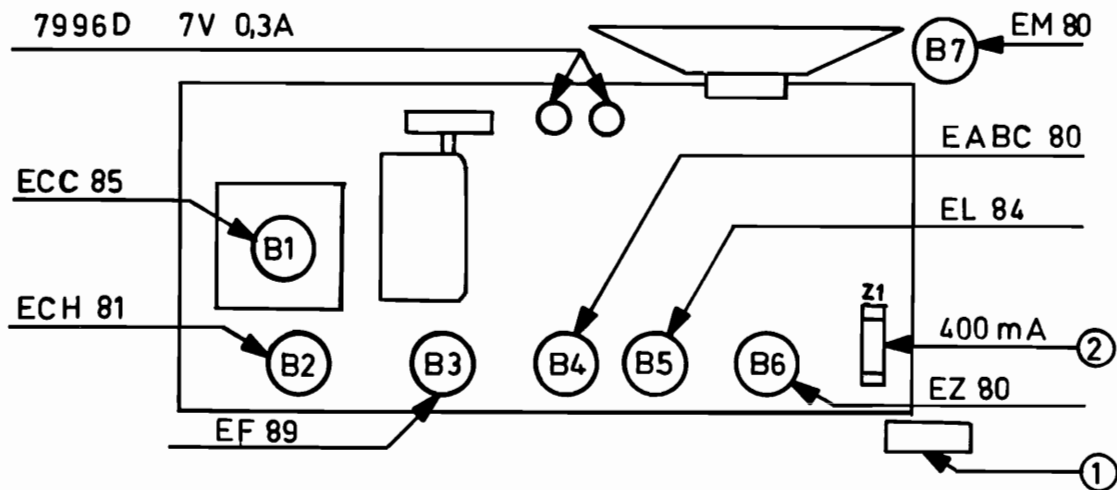
FIG. 1

BUIZENOPSTELLING

| <p>I. Buizen en lampjes lichten niet op.</p> | <p>a. Ga na of de spanningsomschakelaar goed is ingesteld (zie pos. 1, fig. 1).</p> <p>b. Ga na of de smeltveiligheid in orde is (zie pos. 2, fig. 1).</p> <p>c. Ga na of de buizen goed zijn aangedrukt en op de juiste plaats staan (zie fig. 1).</p> |
| <p>II. Afstemoog licht niet op.</p> | <p>Vervang de gelijkrichtbuis B6 (zie fig. 1).</p> |
