B 6 X 23 A

BEDIENING

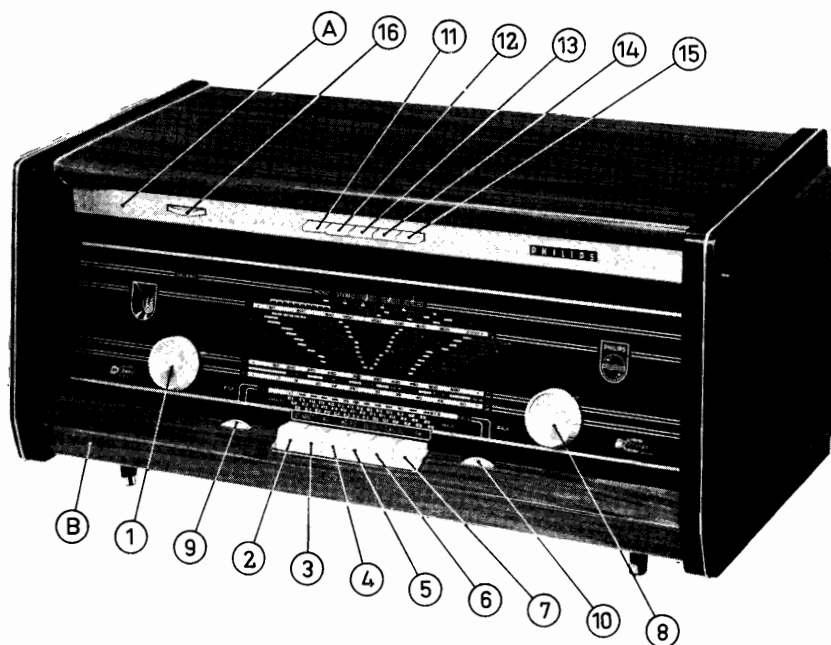
- 1 = Volumeregelaar
- 2 = Aan/uitschakelaar
- 3 = P.U.-schakelaar
- 4 = L.G.-schakelaar
- 5 = M.G.-schakelaar
- 6 = K.G.-schakelaar
- 7 = F.M.-schakelaar
- 8 = Afstemming
- 9 = Lagetonen-regelaar
- 10 = Hogetonen-regelaar
- 11 = Monoschakelaar
- 12 = Stereoschakelaar
- 13 = Toonschakelaar
- 14 = Toonschakelaar
- 15 = Toonschakelaar
- 16 = Balansregelaar

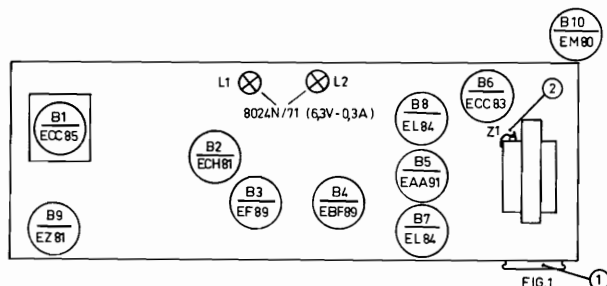
BUIZENBEZETTING

De smeltveiligheid Z¹ kan zich ook aan de linker onderzijde van de transformator bevinden in plaats van aan de linker bovenzijde zoals hier is aangegeven.

1. Buizen en lampjes lichten niet op
 - a. Ga na of de spanningsomschakelaar goed is ingesteld (zie post 1 van fig. 1)
 - b. Ga na of de smeltveiligheid in orde is (zie post 1 van fig. 1)
 - c. Ga na of de buizen goed zijn aangedrukt en of ze op de juiste plaats staan (zie fig. 1)
2. Afstemmoog licht niet op
 - a. Vervang de gelijkrichtbuis B9 (zie fig. 1)
