VERWIJDEREN VAN DE ACHTERWAND - 19TX330A

SNAARAANDRIJVING - 19 TX 330 A

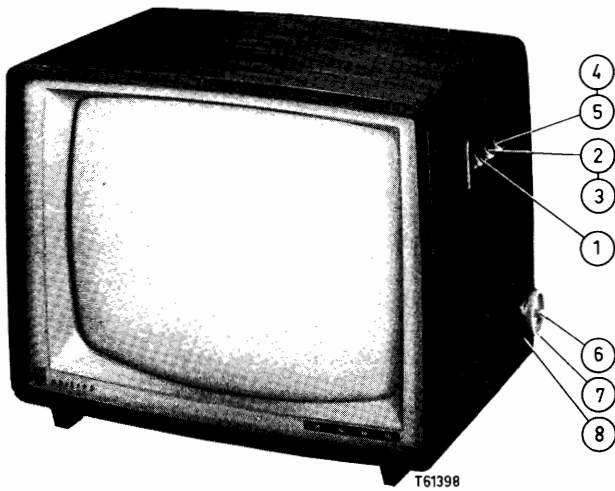
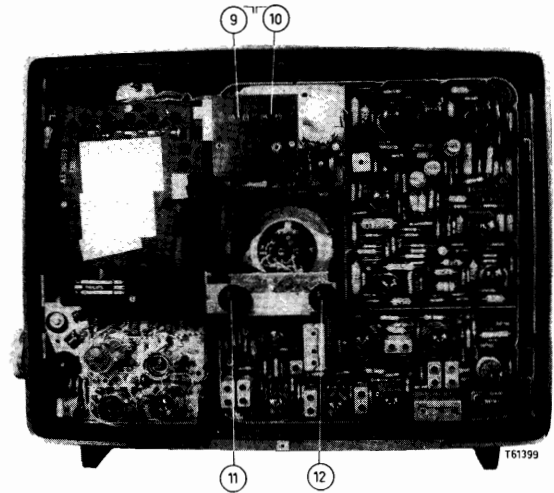
- 1. volumeregelaar (V)
- 2. netschakelaar (N)
- 3. contrast (C)
- 4. helderheid (H)
- 5. UHF-schakelaar (U)
- 6. fijnafstemming VHF
- 7. kanaalkiezerknop VHF
- 8. afstemknop UHF
- 9. antenne-aansluiting VHF
- 10. antenne-aansluiting UHF
- 11. verticale lineariteit (VL)
- 12. beeldhoogte (BH)

De letters tussen haakjes zijn in het prinscipeschema in cirkeltjes aangegeven.
