VERWIJDEREN VAN DE ACHTERWAND - 23CX321A

SPECIFICATIE

BLOKSCHEMA

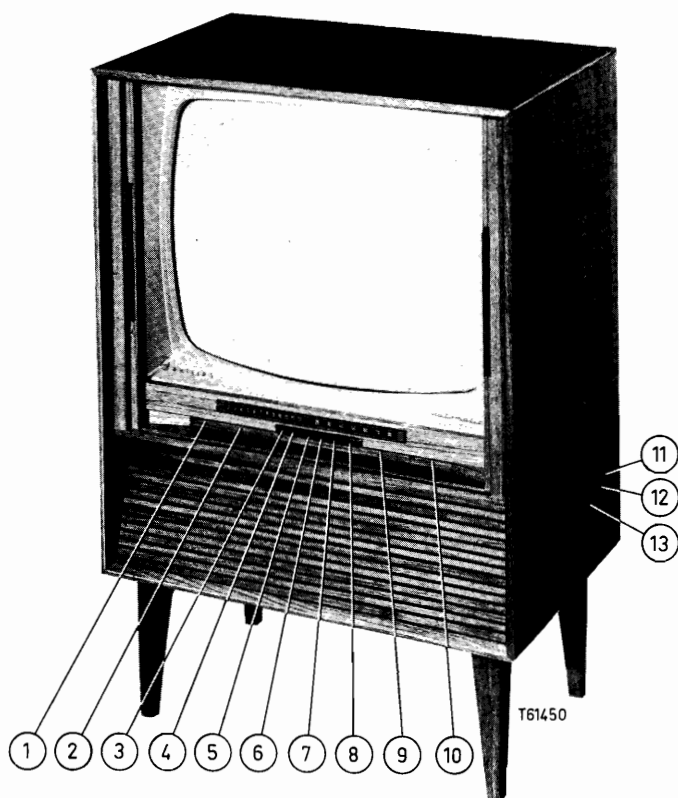
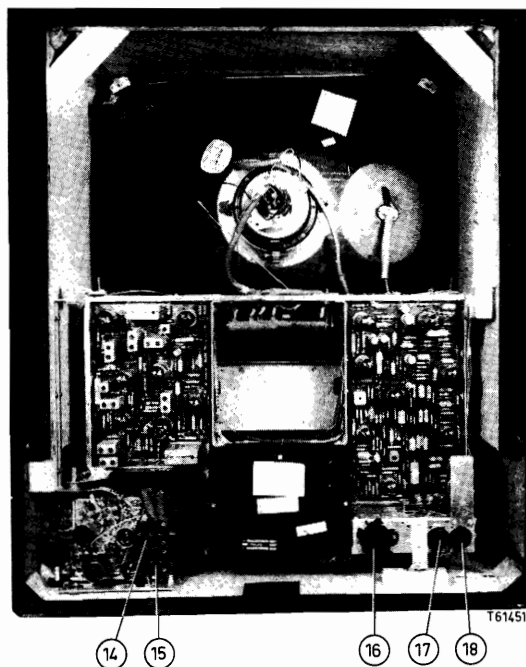
- 1. volumeregelaar (V)
- 2. toonregelaar (T)
- 3. netschakelaar (N)
- 4. reliëfschakelaar (RS)
- 5. ruisfilter (RF)
- 6. hogetonenschakelaar (HT)
- 7. UHF-schakelaar (U)
- 8. muziek-spraakschakelaar (LT)
- 9. helderheid (H)
- 10. contrast (C)
- 11. kanaalkiezerknop VHF
- 12. fijnafstemming VHF
- 13. afstemknop UHF
- 14. antenne-aansluiting VHF
- 15. antenne-aansluiting UHF
- 16. aansluiting afstandsbediening
AT 6320-03
- 17. verticale lineariteit (VL)
- 18. beeldhoogte (BH)

De letters tussen haakjes zijn in het prinsipeschema in cirkeltjes aangegeven.
De reliëfschakelaar **RS** heeft twee standen.
In de stand „uit” ontvangt men een normaal beeld. In de andere stand kan men de beeldkwaliteit veranderen. Deze stand gebruikt men, indien men een beeld met slecht detail ontvangt.
Indien men een beeld met veel ruis ontvangt kan dit worden verminderd door schakelaar **RF** van het ruisfilter in te drukken.

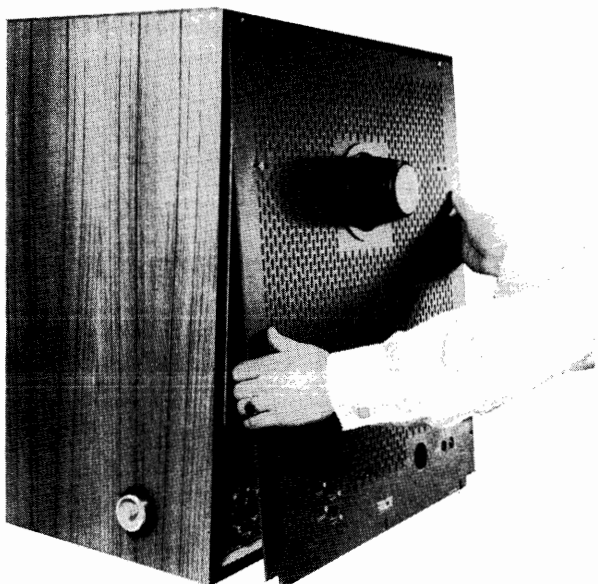
Hierbij gaat men als volgt te werk:

1. Apparaat uitschakelen.
2. Verwijder de bevestigingsschroeven.
3. Trek de achterwand aan de onderzijde een weinig naar u toe.
4. Plaats een schroevendraaier, aan de bovenkant, tussen de achterwand en de kast.
5. Wrik nu de achterwand naar beneden.

Druk nooit op de beschermkap!

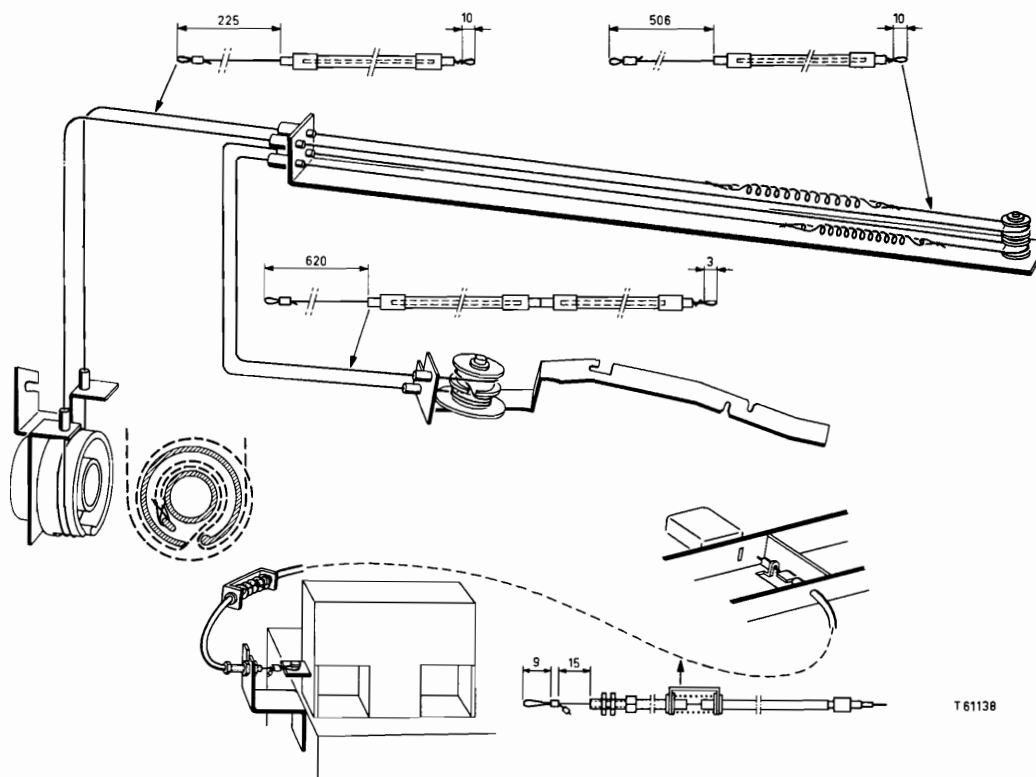
Uitvoering 1.

SNAARAANDRIJVING - 23 CX 321 A
