VERWIJDEREN VAN DE ACHTERWAND - 23 TX 323 A

BLOKSCHEMA

SNAARAANDRIJVING - 23 TX 323 A

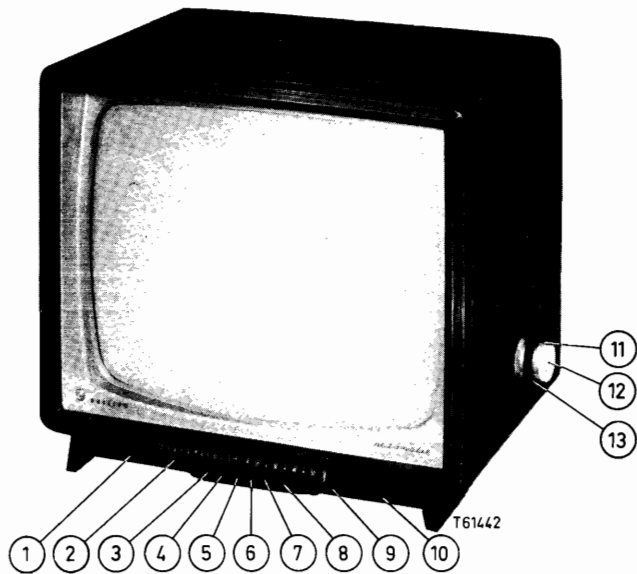
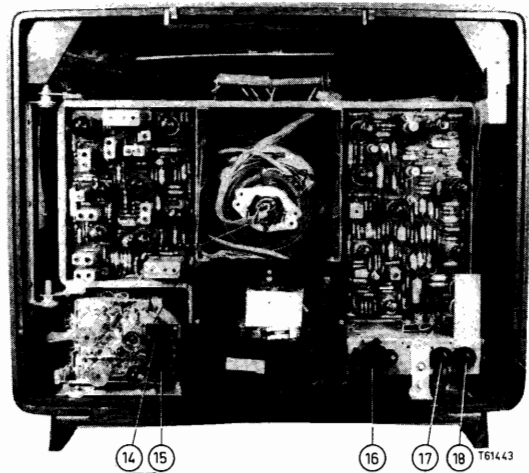
- 1. volumeregelaar (V)
- 2. toonregelaar (T)
- 3. netschakelaar (N)
- 4. reliëfschakelaar (RS)
- 5. ruisfilter (RF)
- 6. hogetonenschakelaar (HT)
- 7. UHF-schakelaar (U)
- 8. muziek-spraakschakelaar (LT)
- 9. helderheid (H)
- 10. contrast (C)
- 11. kanaalkiezerknop VHF
- 12. fijnafstemming VHF
- 13. afstemknop UHF
- 14. antenne-aansluiting VHF
- 15. antenne-aansluiting UHF
- 16. aansluiting afstandsbediening AT 6320/03
- 17. verticale lineariteit (VL)
- 18. beeldhoogte (BH)

De letters tussen haakjes zijn in het princieschema in cirkeltjes aangegeven. De reliëfschakelaar **RS** heeft twee standen. In de stand „uit” ontvangt men een normaal beeld. In de andere stand kan men de beeldkwaliteit veranderen. Deze stand gebruikt men, indien men een beeld met slecht detail ontvangt. Indien men een beeld met veel ruis ontvangt kan dit worden verminderd door schakelaar **RF** van het ruisfilter in te drukken.
