VERWIJDEREN VAN DE ACHTERWAND - 23 TX 350 A

SNAARAANDRIJVING - 23 TX 350 A

BEELDAFWIJKINGEN

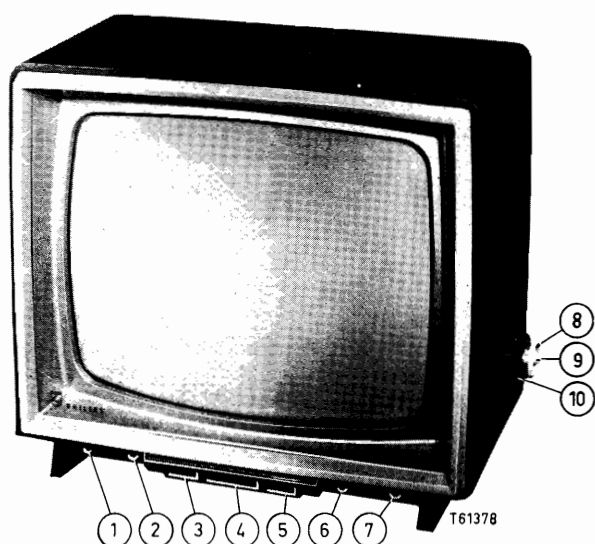
- 1. volumeregelaar (V)
- 2. toonregelaar (T)
- 3. muziek-spraakschakelaar . . (LT)
- 4. netschakelaar (N)
- 5. UHF-schakelaar (U)
- 6. helderheid (H)
- 7. contrast (C)
- 8. kanaalkiezerknop VHF
- 9. fijnafstemming VHF
- 10. afstemknop UHF
- 11. aansluiting afstandsbediening
AT 6320/03
- 12. antenne-aansluiting VHF
- 13. antenne-aansluiting UHF
- 14. systeeminstelling
- 15. beeldhoogte (BH)
- 16. verticale lineariteit (VL)

De letters tussen haakjes zijn in het prinsipeschema in cirkeltjes aangegeven.

De systeemstanden N-B-F kunnen met behulp van de systeeminstelling worden ingesteld, die op pagina 81 is aangegeven door het cijfertje 14 (zie hiervoor de foto van de achterzijde van het apparaat).
