## VERWIJDEREN VAN DE ACHTERWAND - 23 TX 360 A

**SNAARAANDRIJVING - 23 TX 360 A**

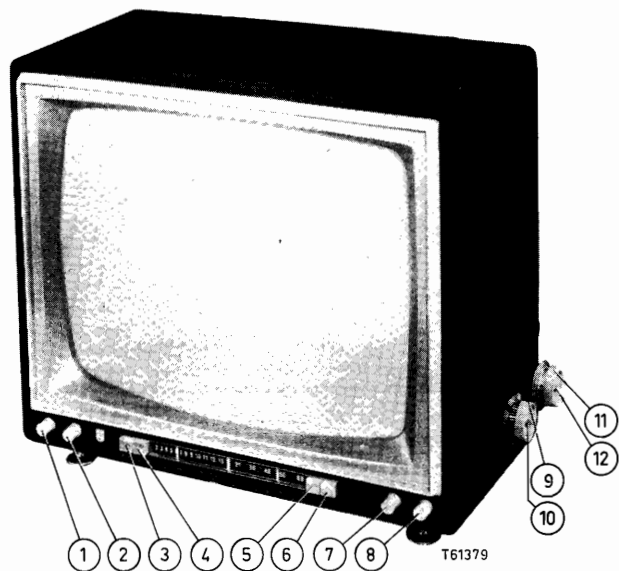
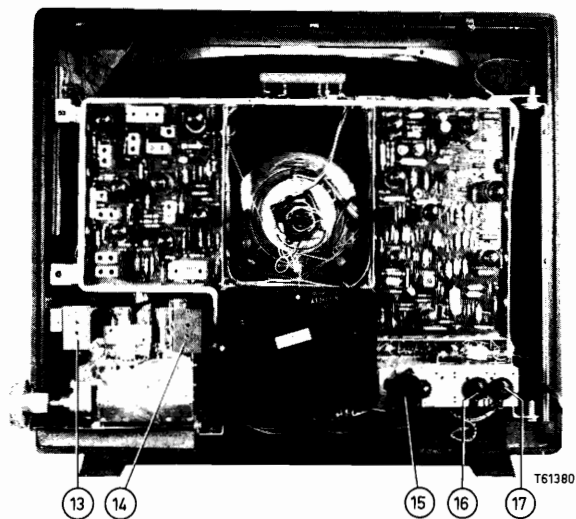
- 1. volumeregelaar . . . . . (V)
- 2. toonregelaar . . . . . (T)
- 3. netschakelaar . . . . . (N)
- 4. muziek-spraakschakelaar . . (LT)
- 5. UHF-schakelaar . . . . . (U)
- 6. reliëfschakelaar . . . . . (RS)
- 7. helderheid . . . . . (H)
- 8. contrast . . . . . (C)
- 9. kanaalkiezerknop UHF
- 10. fijnafstemming UHF
- 11. kanaalkiezerknop VHF
- 12. fijnafstemming VHF
- 13. antenne-aansluiting UHF
- 14. antenne-aansluiting VHF
- 15. aansluiting afstandsbediening  
AT 6320/03
- 16. verticale lineariteit . . . . . (VL)
- 17. beeldhoogte . . . . . (BH)

De letters tussen haakjes zijn in het princieschema in cirkeltjes aangegeven.
