Het prinsipeschema

VERWIJDEREN VAN DE ACHTERWAND - 23 TX 362 A

BLOKSCHEMA

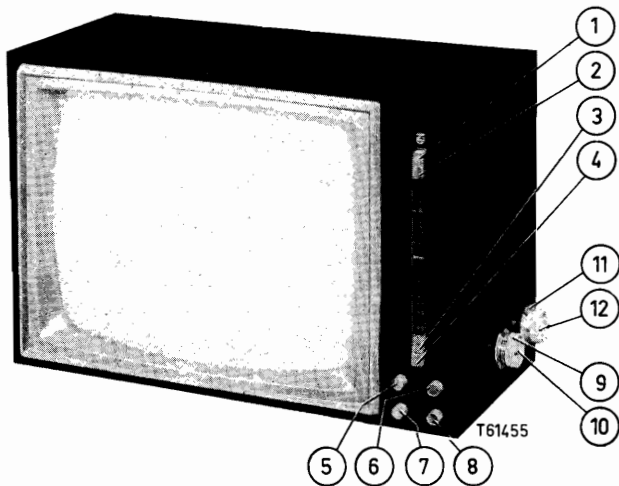
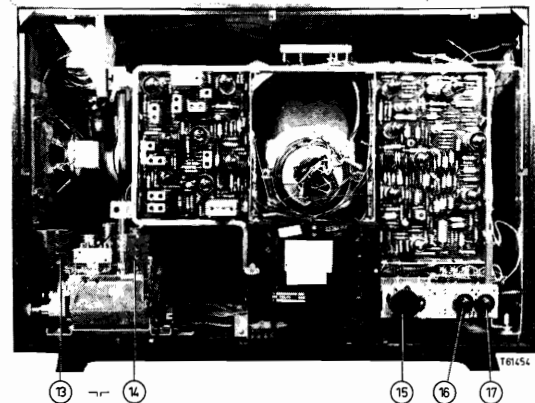
- 1. pauzetoets
- 2. netschakelaar (N)
- 3. UHF-schakelaar (U)
- 4. muziek-spraakschakelaar . . (LT)
- 5. contrast (C)
- 6. helderheid (H)
- 7. toonregelaar (T)
- 8. volumeregelaar (V)
- 9. kanaalkiezerknop UHF
- 10. fijnafstemming UHF
- 11. kanaalkiezerknop VHF
- 12. fijnafstemming VHF
- 13. antenne-aansluiting UHF
- 14. antenne-aansluiting VHF
- 15. aansluiting afstandsbediening
AT 6320-03
- 16. verticale lineariteit (VL)
- 17. beeldhoogte (BH)

De letters tussen haakjes zijn in het prinsipeschema in cirkeltjes aangegeven.

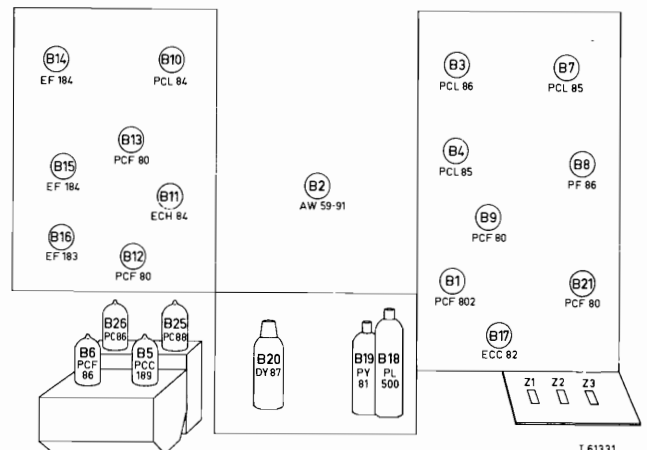
BUIZENBEZETTING

B1 = PCF802	B10 = PCL84	B19 = PY81
B2 = AW59-91	B11 = ECH84	B20 = DY87
B3 = PCL86	B12 = PCF80	B21 = PCF80
B4 = PCL85	B13 = PCF80	B25 = PC88
B5 = PCC189	B14 = EF184	B26 = PC86
B6 = PCF86	B15 = EF184	Z1 = 2000 mA (v)
B7 = PCL85	B16 = EF183	Z2 = 400 mA
B8 = PF86	B17 = ECC82	Z3 = 200 mA
B9 = PCF80	B18 = PL500

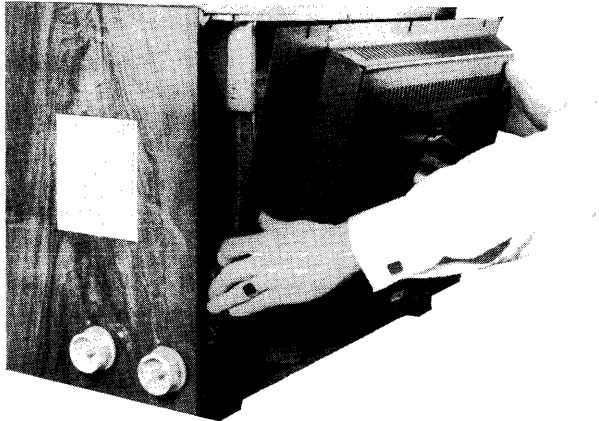
Hierbij gaat men als volgt te werk:

1. Schakel eerst het apparaat uit.
2. Verwijder de bevestigingsschroeven.
3. Klap nu de achterwand aan de bovenzijde voorzichtig naar u toe.
4. Hierna kan de achterwand uit de klemmen worden gelicht.

Druk nooit op de beschermkap!
