# PHILIPS SERVICE MAANDBLAD

## DE AANSLUITING VAN HET TOESTEL BX 670 V OP WISSELSpanningsNETTEN

## BX 180 U — BX 182 U

## „PHILISHAVE” TYPE 7735

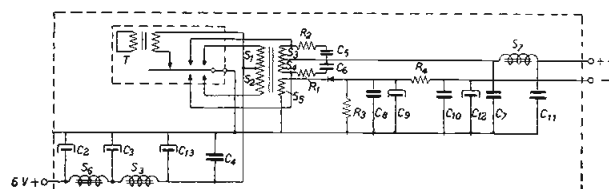
fig 1

Zoals zichtbaar is in fig. 1 (zie ook S.M. 1 Febr. jl.) wordt deze negatieve roosterspanning verkregen door de van S5 van de trillertransformator afkomstige spanning gelijk te richten met behulp van droge cellen. Het voordeel van deze methode is, dat de negatieve roosterspanning constant blijft, ook al verandert de totale door het toestel opgenomen anodestroom.

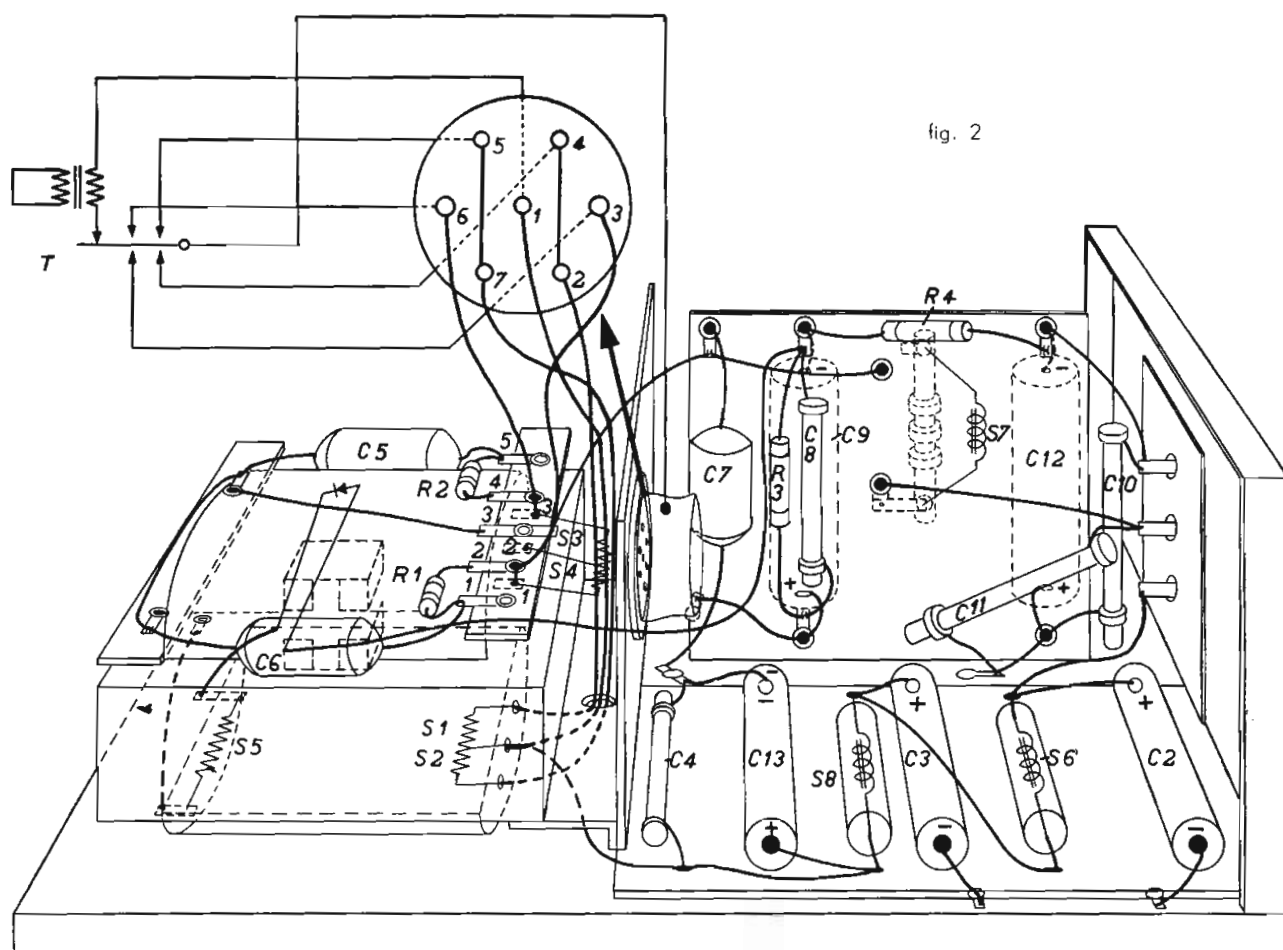
fig. 2

Verschillende onderdelen, voorkomende in fig. 2, moeten worden verwijderd.

Dit zijn: de triller, de trillerhouder, het hardpapier-plaatje met C 4, C 13, C 3, C 2, S 6, S 3 en verder C 5, C 6, R 2, R 1.

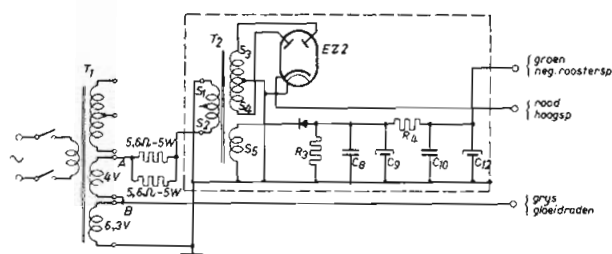
In de oorspronkelijke schakeling wordt de trillertransformator gevoed met een rechthoekige wisselspanning, verkregen door met behulp van de triller de 6,3 V gelijkspanning te onderbreken. Daarvoor in de plaats wordt nu de transformator gevoed met een sinusvormige wisselspanning van een zodanige grootte, dat de aan de secundaire zijde optredende spanningen gelijk zijn aan die van de oorspronkelijke schakeling. Zie fig. 3.

Hiervoor bleek een wisselspanning nodig te zijn van 8 V. Deze werd verkregen door beide gloeispanningen van een voedingstransformator A 3141 25.4, zoals toegepast in het toestel BX 760 X, in serie te schakelen. De hierdoor verkregen spanning van 10,3 V wordt teruggebracht tot de gewenste waarde van 8 V door een weerstand van 2,8 ohm in serie te schakelen. Hiervoor worden gebruikt 2 parallel geschakelde weerstanden van 5,6 ohm — 5 watt, met codenummer 48 468 10/5,6 E.

Het filter C 7, S 7 en C 11, hoewel overbodig, kan zo blijven. Over S 7 ontstaat een spanningsverlies van ca 10 V. Mocht na afloop van de wijziging blijken, dat de anodespanning aan de lage kant is, b.v. 135—140 V, dan kan S 7 beter worden kortgesloten. In fig. 3 is daarom dit filter weggelaten.

Nu wordt de overige bedrading gewijzigd zoals is aangegeven in de figuren 3 en 4. In figuur 4 is het montageplaatje tweemaal getekend. Ter verduidelijking zijn nl. de aan de achterzijde van het plaatje aangebrachte onderdelen alleen aangegeven in de onderste tekening.

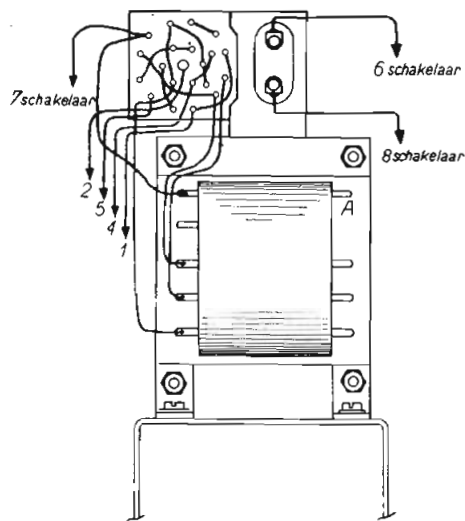
fig. 5

De volgende stap is de montage van de voedingstransformator. Allereerst wordt hierop een stekersplaat met spanningscarroussel codenummer A 3 375 67.0, gemonteerd. In de figuren 5 en 6 is

de bedrading daarvan getekend. De netaansluiting geschiedt met behulp van een veiligheidssteker met codenummer 49 295 070. Hiervoor moet in de achterwand een gaatje worden gemaakt.

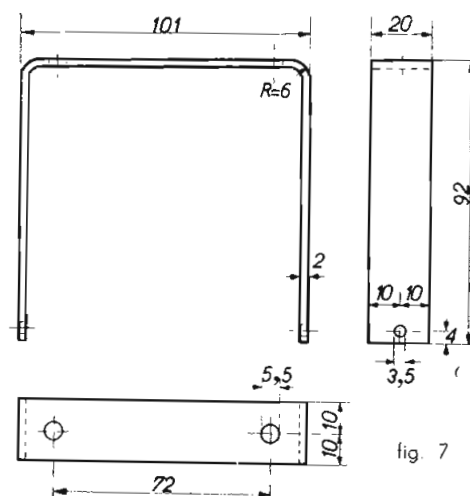
Hiervoor worden 2 gaten geboord in de rand van de verticale montageplaat. Aan de achterzijde wordt de transformator ondersteund met een beugel waarvan in fig. 7 de maten zijn gegeven.

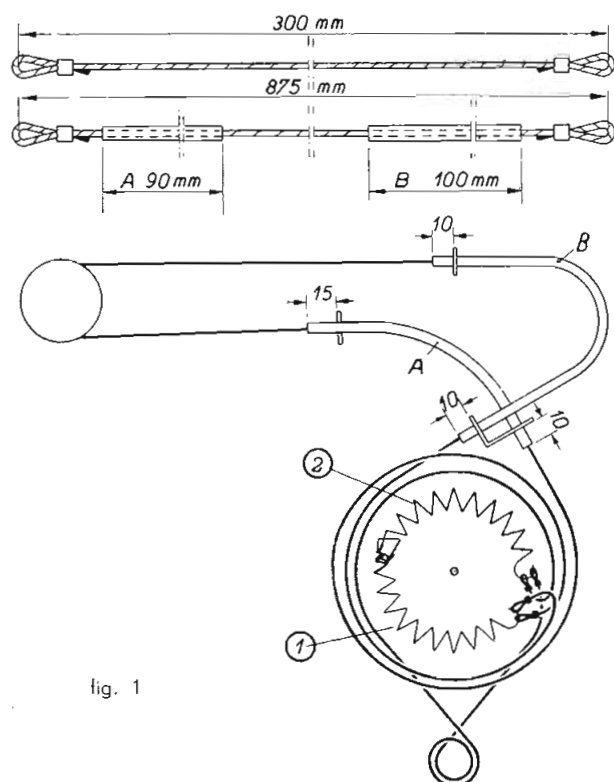
8. Nu moet eerst het aandrijfskoord worden aangebracht. Aan het einde van het koord wordt een lus gemaakt, die in veer 2 wordt gehaakt.

Zie fig. 1. Veer 2 is in vergelijking tot veer 1 veel langer en veel dikker.

Het koord wordt om de trommel en de as gelegd en dan weer in dezelfde veer gehaakt. Het koord wordt nu zo ver aangetrokken, dat de veer voldoende spanning heeft waarna op het koord wordt aangetekend, waar de tweede lus moet komen.

9. Op gelijke wijze wordt het koord voor de aandrijving van de wijzer aangebracht. Hierbij wordt veer 1 in fig. 1 gebruikt.

| Trekveer, pos. 1 in fig. 1 | 49 929 35.0 |
| Trekveer, pos. 2 in fig. 1 | A 3 646 26.0 |

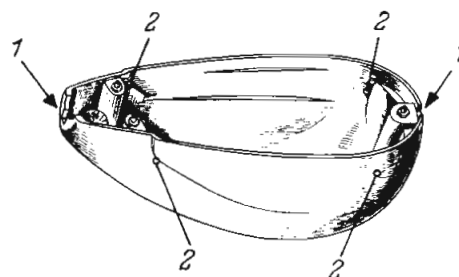
Daarvoor moeten op de in fig. 1 met 1 aangegeven plaatsen gleuven worden aangebracht.

De breedte van deze gleuven is 3 mm en de diepte 2 mm.

Inplaats van gleuven toe te passen, kan ook voldoende ventilatie worden verkregen door op de plaatsen, die aangegeven zijn met 2, een gaatje van 1,5—2 mm te boren.
