# PHILIPS SERVICE MAANDBLAD

## DYNAMISCH STORINGZOEKEN I

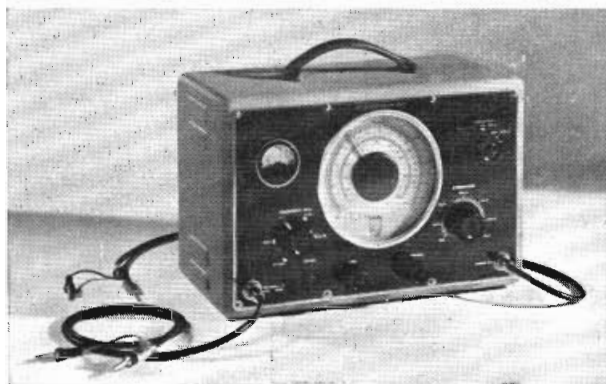
Fig. 4

Aan de antennebus van het radiotoestel wordt een gemoduleerd signaal toegevoerd, b.v. van een meetzender (GM 2883, fig. 4 of GM 2884, fig. 5). Het is echter zeer wel mogelijk, te volstaan met het signaal van een omroepstation. Alleen heeft dit het bezwaar, dat de modulatie diepte niet constant is.
