# PHILIPS SERVICE MAANDBLAD

## VERVANGING VAN DE BUIS EF 5 DOOR EEN BUIS EF 9

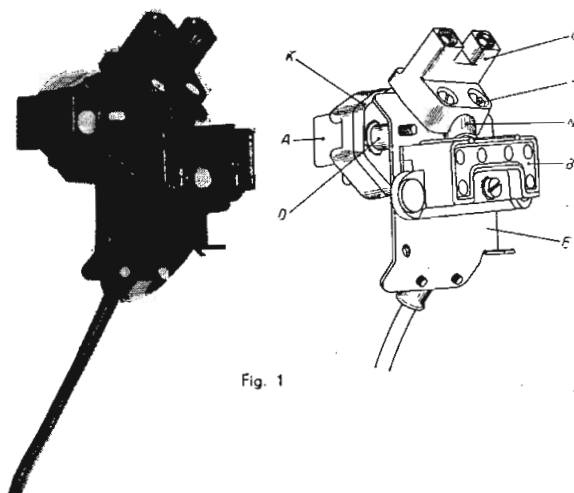
Fig. 1

De wijze, waarop dit is geschied, vindt u verduidelijkt in nevenstaande figuren. Uitgegaan wordt van het veiligheidscontact B in fig. 1, codenummer 28 839 51.1. Dit is voorzien van een metalen bevestigingsplaat E, waarvan de einden onder een hoek van 45 graden zijn omgezet. Aan de bovenzijde van deze plaat E wordt nu een

veiligheidscontact C, codenummer 49 295 07.0, gemonteerd.

Aan de achterzijde hiervan bevindt zich een metalen plaatje, waarin twee gaatjes van 2,4 mm worden geboord, welke van 3 mm draad worden voorzien. In de bovenzijde van plaat E worden dan twee gaatjes van 3,5 mm geboord, welke moeten corresponderen met de gaatjes in het bovengenoemde plaatje. Met twee korte 3 mm boutjes wordt nu het plaatje op E vastgezet. Pas nadat de bedrading is aangebracht, wordt het stekerkuis C met de schroeven H vastgezet. Het
