# PHILIPS SERVICE MAANDBLAD

## DE AFSTEMINDICATOR TYPE DM 71

De DM 71 is een afstemindicator in subminiatuur uitvoering met direct verhitte gloeidraad. De gloeispanning bedraagt 1,4 V en de gloeistroom 25 mA, terwijl bij een anodespanning van 60 à 90 V optimale werking wordt verkregen. Deze afstemindicator is dan ook uitermate geschikt voor de toepassing in batterij-ontvangtoestellen.

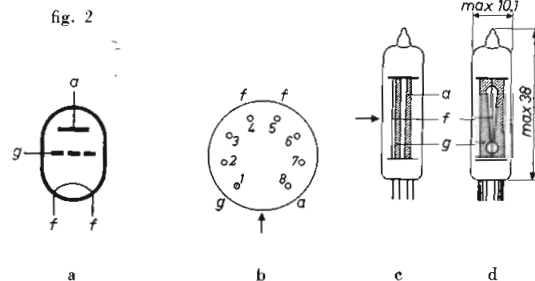
Figuur 1a geeft de opstelling van de elektroden van boven gezien. Hierin is f de gloeidraad. Het rooster g — dus de stuelelectrode — vertoont weinig overeenkomst met een rooster, het is n.l. een metalen plaat met een opening in de vorm van een uitroepteken, zie fig. 1b. Voor deze opening loopt in de lengterichting de gloeidraad f, zie fig. 2d, zodat deze zich in het gezichtsveld bevindt. Toch is hiervan praktisch niets te zien, doordat de gloeidraad ragfijn is en slechts zwak gloeit. Achter het rooster is de anode a aangebracht, waarvan de naar het rooster gekeerde zijde is bedekt met een

fluorescerende laag. Verder is de ballon inwendig voorzien van een doorschijnende laag, die op gloeidraad-potentiaal ligt en dienst doet als electrostatische afscherming.

De van de gloeidraad komende electronen zullen via de opening in het rooster naar de anode gaan en daar waar zij deze treffen, zal de fluorescerende laag oplichten. Hierbij is aangenomen dat de roosterspanning 0 volt is. De werking van het rooster komt overeen met die van het rooster in een buis met regelbare steilheid.

Dit is een gevolg van het tapse verloop van de opening in het rooster en doordat gloeidraad en anode zodanig zijn opgesteld, dat hun afstand tot het rooster het geringst is aan de bovenzijde (dus bij A) en bij C het grootst is. Het resultaat is, dat bij het aanleggen van een negatieve spanning op het rooster, de elektrodenstroom het eerst wordt afgeknepen in het met B aangeduide gebied, zie fig. 1b. Naarmate de negatieve spanning gro-

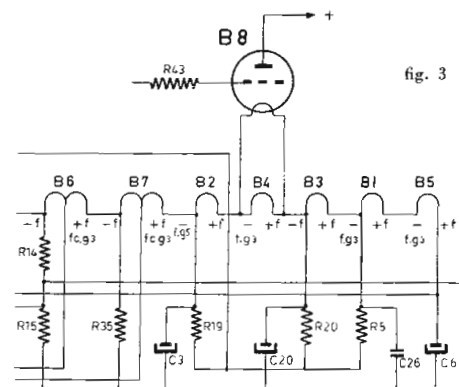
fig. 3

ter is, zal het meer naar A gelegen deel van de opening voor de electronen zijn versperd. Het resultaat is dus, dat als de negatieve spanning toeneemt, de lengte van het uitroepteken (vanaf A gerekend) korter wordt. In een met batterijen gevoed ontvanger kan de gloeidraad van de DM 71 op de normale wijze parallel worden geschakeld aan de gloeidraden van de andere buizen. Het is echter ook mogelijk zoals in de toestellen LX 444 AB, LX 527 AB en LX 548 AB, om de gloeidraad in serie op te nemen met de gloeidraden van de overige buizen, zie fig. 3.

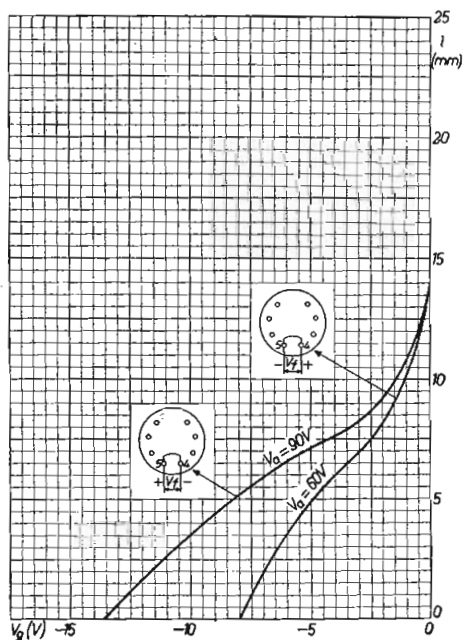
fig. 5

De figuren 5 en 6 geven de regelkarakteristieken van de buis bij voedingsspanningen van 60 en 90 V, terwijl in de figuren 7 en 8 zichtbaar is hoe de regelkarakteristiek verloopt als een voedingsspanning van 250, 170

Langs de verticale as van de figuren 5 en 7 leest men van het oplichtende deel de lengte van het vraagteken af bij het aanleggen van een bepaalde negatieve rooster-spanning. In de figuren 6 en 8 is onder dezelfde omstandigheden het verloop van de anodestroom aangegeven.

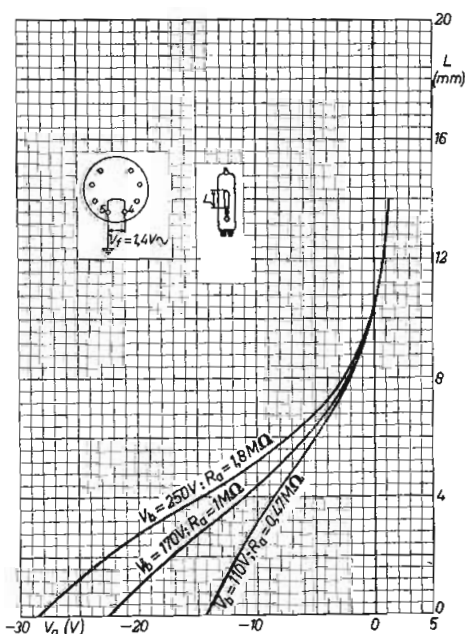
fig. 7

of 110 V beschikbaar is. Voor elk van deze laatste gevallen is een bepaalde waarde van de anodeweerstand aangegeven.
