BEDIENINGSORGANEN

SPECIFICATIE

SERVICEWENKEN

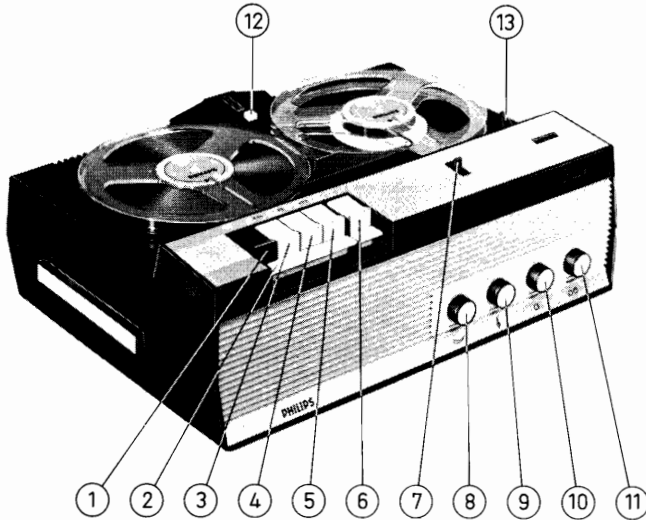
- 1. Opnametoets
- 2. Stoptoets
- 3. Terugspoeltoets
- 4. Starttoets
- 5. Vooruitspoeltoets
- 6. Pauzetoets met ontgrendeltoets
- 7. Spoorkeuzeschakelaar
- 8. Geluidssterkte + netschakelaar (R75)
- 9. Klank (R 76)
- 10. Opnamekeuzeschakelaar
- 11. Opnameniveau microfoon (R72)
- 12. Opnameniveau radio, grammofoon, tweede recorder (R71)
- 13. Nulinstelling telwerk
- 14. Snelheidskeuzeschakelaar
